(社)地盤工学会  
平成 16 年 7 月福井豪雨による地盤災害の緊急調査団報告書  
－ 福井豪雨による河川上流部の被害について －

小高猛司，岡二三生（京都大学）  
横田善弘，竜田尚希（前田工織(株)）  
角南 進（(株)日建設計）

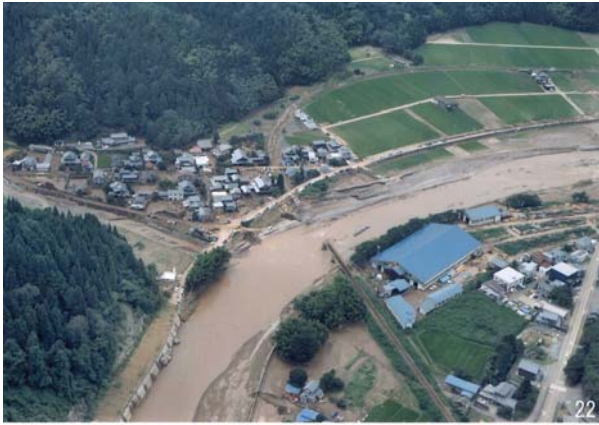
写真－1 被災堤防の航空写真（福井県提供）

現場は図-12 に示すように、谷底平野を流れてきた足羽川が福井市街の平野部に出る直前の最後の大きな湾曲の出口部にあたる。その湾曲部は、上流域で大被害を引き起こした一乗谷川との合流地点でもあり、また越美北線の鉄橋のひとつが流された地点でもある。図-13 にデータマップにおける現地図を示す。図中の No.49 の被害箇所に注目する。写真-1 は被害直後の航空写真であり、上流側から下流側左岸を見たものである。左上部より一乗谷川が合流していることがわかる。写真-2 は濁流によって鉄道橋梁の橋桁が流された跡である。写真-3 は下流部に残された破壊した堤防の断面である。堤防盛土に練積みの護岸が張られていたが、護岸ごとすべて流されている。破壊の直接の原因は越流水により、裏法が侵食されたことによると考えられるが、写真-4 のように鉄道橋梁の橋桁が、破壊した堤防の裏側まで流されてきていることから、流された橋桁が堤防を直撃したことも破壊の要因のひとつに挙げられている。いずれにせよ、橋桁流失前から堤防天端が見えなくなるほど河川水位は上昇し堤内地に越水しており、堤防は壊れやすくなっていたものと考えられる。

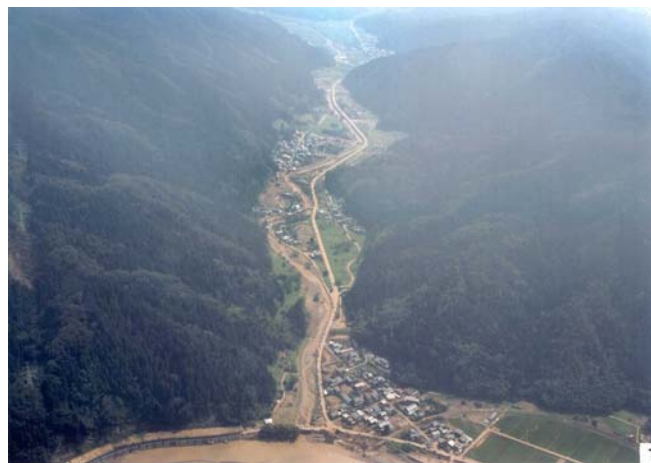
写真－5 足羽川合流地点から一乗谷川を望む（福井県提供）

一乗谷川は、佐々木小次郎がツバメ返しの鍛錬を積んだとの伝説がある一乗滝を上流にもつ川であり、上記の阿波賀町にて足羽川に合流する。写真－5 は、足羽川との合流地点の方角から一乗谷川の上流を見たものである。写真－6 は図－14 の No.58 の地点における護岸損壊の様子である。堀込みの河道から水が溢れた痕跡が植物に残されているが、その溢れた洪水流により、天端から護岸背面の土砂が流されてしまっている。写真－7 は、さらに上流に進んだ図－15 の No.82～85 で示される湾曲部の上流方向を見たものである。写真中央付近に元の河道の護岸が見えるが、河道が土砂に埋塞されとともに、洪水時の侵食により流れが変わってしまっている。さらに上流の浄教寺町は甚大な土石流被害の被災地であるが、写真－8、写真－9 のようにいたるところの護岸がはがれて流されているとともに、溢水の流れにより両岸ともに侵食をうけている。このように土石流の被害が著しい場所では、埋塞した河道から水が溢れ、より大きな被害を生み出すことになる。

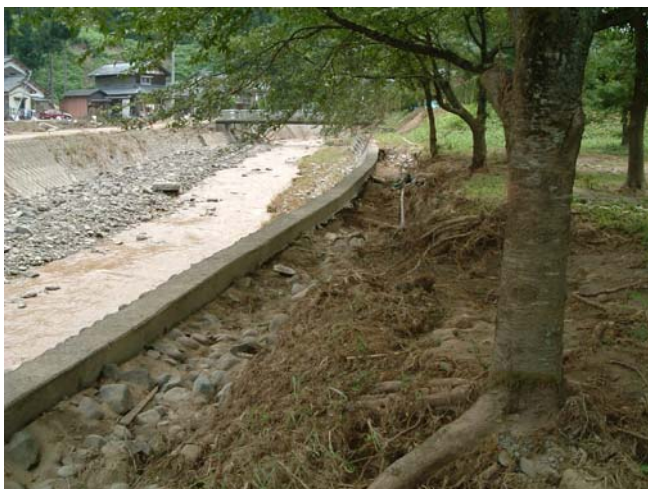
写真－6 天端から背面土砂が流出した護岸

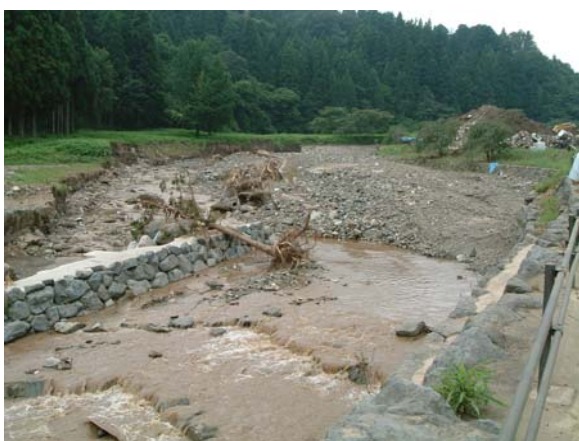
写真－7 土砂埋塞した河道

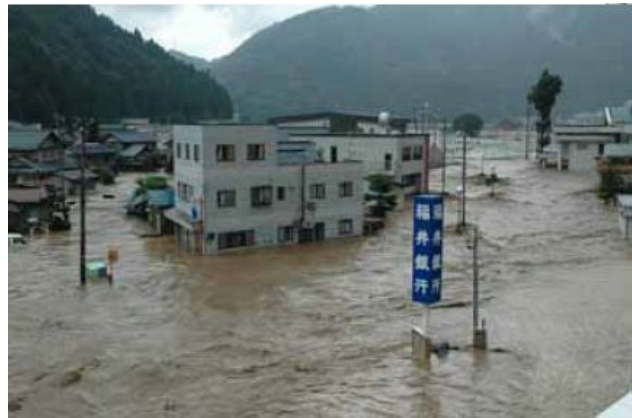
写真-10 美山町役場付近の被害<sup>1)</sup>

冠山を源流として北上してくる足羽川は、蔵作から朝谷島にかけて何度も蛇行しながら進路を西へと変えてゆく地点である。この地点は比較的広い谷底平野になっており、図－9(a)の浸水図を見てもわかるように、その平野部のほとんどが浸水する事態に至った。図－16 に当該地区の被害状況を示す。美山町役場を中心に朝谷島は完全に水没したが（写真－10）、すでに流下能力を超えた洪水が河道からあふれ出していたが、図－16 の No.102 の位置の堤防が破堤したことが、朝谷島の水没を決定的なものにした。大きな蛇行の中で、外岸の出口部でもあり、次の湾曲にとっては内岸の入口部にあたり、今回の豪雨の損壊事例においては、最も損壊件数が多い部分にあたる。写真－11 は損傷を受けた堤防を対岸からより見たところである。元々の河道が低いのに加え、平時には高水敷が広いために、堤防天端と堤内地との高低差はあまり大きくなく、堤防の破堤というよりは護岸が損壊したとのイメージに近い。写真－12 は図-16 の破線の楕円部における護岸損壊の様子である。ただし、ここでは護岸上の道路が流失した（写真－13 参照）ために、道路の被災として記録されており、データマップには掲載されていない。このように護岸上にある道路が被災する事例は、豪雨時の典型例の一つであり、美山町折立の称名寺前の道路流失（写真－14 参照）も全く同じ被災パターンと言える。すなわち、いずれもすぐ背面に山を持つ谷底にあり、道路の幅をとるために護岸は盛土となっている。そのため、豪雨時には降雨による浸潤のみならず、隣接する山地に浸潤した雨水が地下水流となって、このような谷地の盛土に水が集まることになる。結果として盛土自身のせん断強度も地盤材料の飽和化により急激に低下することとなり、護岸としての安定性も当然のことながら低下するものと考えられる。護岸損壊の直接の原因は、側岸侵食によるものであるが、以上のような状況で背面地盤のせん断強度が低下していたことが、被災規模を拡大したということもできる。

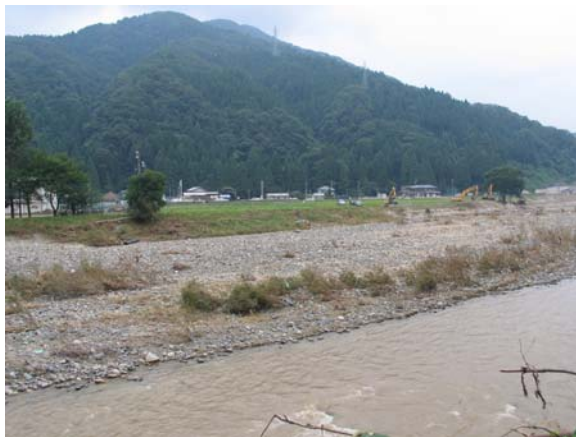
写真-11 美山町朝谷島の堤防被害

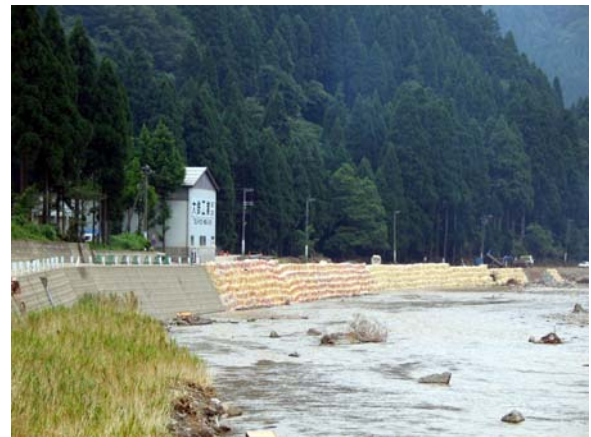
写真-12 美山町朝谷の護岸損壊

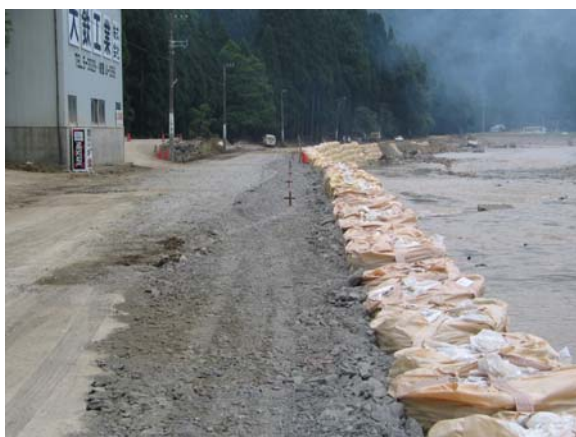
写真-13 護岸損壊による道路流失

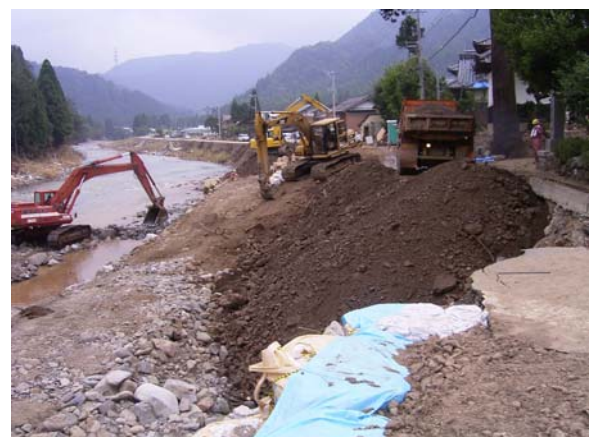
写真-14 美山町折立での護岸損壊

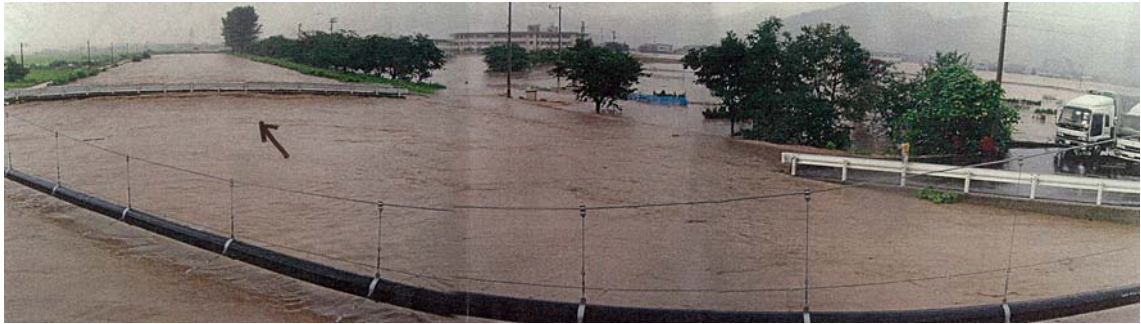
図－17 の護岸損壊に着目する。データマップでは No.76 の地点にあたる。この場所の鯖江市落井町は河和田川の最下流域であり、損壊地点は鞍谷川との合流部から 420m 余りの場所である。図－9(b)の浸水図で見ると、上流を含めて非常に広い範囲で浸水をしている。間近の河和田川は両岸とも至る所で溢水していたが、そのみならず図－17 中に示した鞍谷川右岸堤防からも越水しているため（写真－15 参照）、合流部に近いこの辺りは氾濫した水が最も集まりやすく遊水池化していたと考え

写真－15 鯖江市川島町での鞍谷川右岸堤防での越水（福井県提供）

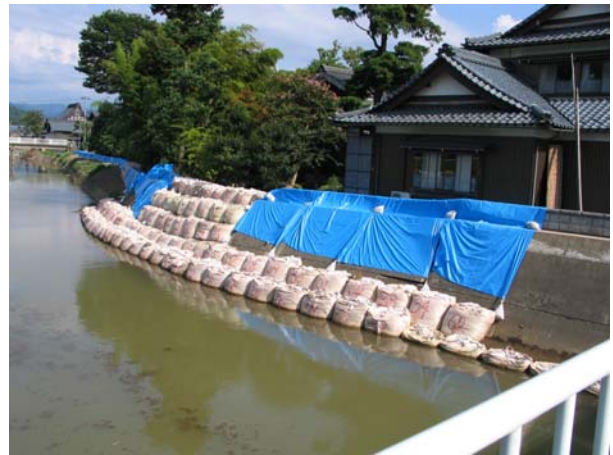
られる。損壊地点の河和田川左岸側に民家が集まるエリアがあるが、その辺りの浸水状況は護岸部付近の若干高い位置にある民家で床上 1m 以上、少し南側の奥に入った位置では、民家の 2 階にせまるほど水につかる被害となった。写真－16 は被災した護岸である。擁壁護岸であるが、コンクリートの打ち継ぎからの破損が目立つ。写真の民家の住人の証言によると、床上 1m ほどまで水位が上昇したのちに、18 日の夕方になって河和田川の水位が下がり始めた後も、堤内地の水位は下がらないままの状態が継続した。その結果、ついには「ボン」という大きな破裂音とともに護岸が損壊し、排水されずに堤内地に溜まっていた水が、破裂した護岸の隙間から一気に河和田川に流れ出したとのことである。すなわち、堤内地の水が速やかに排水される術がなかったために、堤内地と河川との水位差が開き、それによる残留水圧に耐えきれなくなった護岸が内側から損壊したという事例である。浸水域の広さや形からも、この辺りでは一旦浸水した堤内地の水位がなかなか下がらない悪条件が重なったと思われる。護岸の構造的な面から見ると、この種の擁壁護岸の場合はブロック積み護岸と同様に、大きな残留水圧が作用しつづけないように、水抜き工の設置や、砕石のような裏込め材を背面に敷設することが望ましいが、橋を挟んですぐ下流側の破壊しなかった同形式の擁壁護岸（写真－17）を見る限り、写真に撮影されている古橋からブロック式護岸とのすりつけ部までの約 60m の範囲内には矢印で示す位置に排水口が一つあるだけであり、今回のような想定外の浸水時には、数および排水性能の面から見ても、とても間に合うものではない。また、写真－17 は、損壊した護岸の擁壁背面の状況である。擁壁の損壊によるはらみだしにより背面の土砂が沈下しているが、その背面の土砂は宅地と同じものであり裏込め材が入っていた形跡はない。この種の擁壁護岸は、水抜きや裏込め材の有無に拘わらず、水圧が作用しても壊れない条件で設計されているはずであるが、今回の事例のように地表面よりも高い水位の想定外の残留水圧が、それも長時間作用し続けたことにより、ついには損壊に至ったものと考えられる。

写真－16 鯖江市落井町での擁壁護岸の損壊

擁壁護岸が多く被災した過去の事例としては、1988 年 7 月豪雨による島根県の下府川、青川川および三隅川支川においての水害<sup>8)</sup>や 1990 年 19 号台風による兵庫県下の水害<sup>9)</sup>などが挙げられる。前者の災害に対して、藤田・木下(1989)<sup>8)</sup>は模型実験を行い、法勾配の大きな護岸では比較的低流速であっても、溢水により堤体が水を含むだけでも護岸が前方に傾くこと示し、急傾斜の護岸は上流からの水流の供給状態次第で大きな被害が発生する危険性を指摘している。また、後者の災害では、空石積み護岸の被害が比較的軽微であったのと対照的に、擁壁護岸の被害が大きかった<sup>9)</sup>。このように、溢水に起因する擁壁護岸の被災は過去においても多く発生している。今回被災していない地点においても、同種の構造物はより厳しい条件で安定性を再検討することが望まれる。

先述の 1988 年 7 月豪雨において大きな被害を受けた三隅川支川では、実は 1983 年と 1985 年にも大きな被害を受けている。擁壁護岸に限らず、被災の度に改良復旧がなされながらも、同一箇所護岸が災害の度に酷似した被害を受けたと報告されている。この川の被災箇所のほとんどは河道屈曲部であり、そのような河川の脆弱部では改良復旧の効果が十分に現れない場合が多いと指摘されている<sup>8)</sup>。福井豪雨で被災した護岸のほとんども、中小河川の河道屈曲部の脆弱部に位置していることを鑑みれば、今後の復旧後も、同規模の豪雨の際には細心の注意を払う必要がある。
