行き止まり高透水性基盤を有する河川堤防の浸透破壊

名城大学	国際会員	小高	猛司・崔	瑛
名城大学大学院	学生会員	〇林	愛実・森	三史郎
建設技術研究所	国際会員	李	圭太

Seepage failure of river embankment on dead end high-permeable foundation ground: T. Kodaka, Y. Cui, M. Hayashi and S. Mori (Meijo University) and K.-T. Lee (CTI Engineering),

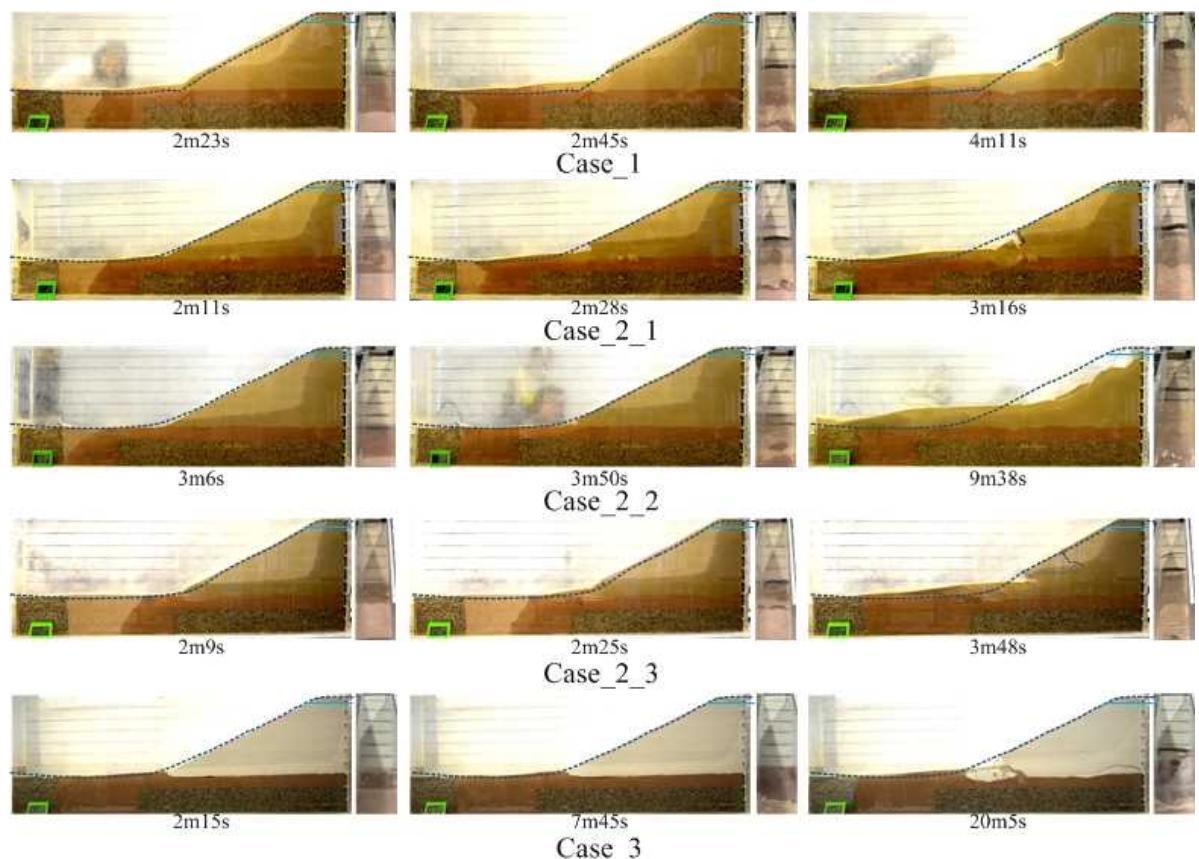
写真1 浸透破壊過程

写真 1 に各ケースおける浸透破壊の様子を示す。堤防を囲む点線は堤防の原型を示し、天端付近の実線は給水水槽の 高水位の位置を示す。Case_1 では、実験開始 2 分 23 秒後には法尻から少し離れた位置でボイリングが確認され、その 範囲は法尻付近の領域IIの広い領域に徐々に広まっていく。それに伴い、法尻部分では基礎地盤を巻き込むような明瞭 な円弧すべりが発生する。これは法尻付近での間隙水圧の急激な上昇による有効応力の低下によって法尻下部地盤の支 持力が急激に喪失したためであると考えられる。この現象は広義の液状化とも解釈することができるため、本報では以 後、単に液状化と呼ぶ。その後、比較的大きな円弧すべりが断続的に天端に向かって伝播する進行性破壊が確認できる。 さらに、4 分 11 秒後からは法面の表層のみですべり崩壊が次々に発生していき、天端ぎりぎりまで変形が続く。以上か ら、透水性の高い基礎地盤が存在する場合、局所的に動水勾配が上昇し、基礎地盤のボイリングの発生に伴い法面全体

のすべり崩壊に発展する恐れがあると言える。Case_2_1 では、領域Ⅰ、Ⅱの部分で Case_1 とほぼ同じ浸透過程が見ら れるが、堤体材料の透水性が低いため、基礎地盤から水が浸出した際、堤体の大部分はまだ浸透が進んでいない。実験 開始2分11秒後には法尻付近でパイピングが発生し、同時に法尻付近の領域Ⅱが液状化したため法尻で小さな円弧すべ りが発生した。3分16秒後には堤体にき裂が生じブロック状に土塊が破壊しつつ基礎地盤に沈み込み、それに伴いブロ ック下側に沿って流れる水みちが確認された。その後天端を含む大きなすべりが発生し、ブロックの下部に領域Ⅱから 法尻を結ぶような長い水みちが確認され、その水みちにより囲まれた崩壊土塊は一気に基礎地盤領域Ⅱに沈み込む。こ れにより天端が大きく沈下し堤防は越流により崩壊した。すなわち、液状化して支持力を損失した基礎地盤にブロック 状の土塊が沈み込むことによって次々に泥濘化し、それがさらに堤体内部まで基礎地盤の液状化を伝播させ決壊に至る ような堤体変状に進展する。Case 2 2 および Case 2 3 は、Case 2 1 の領域 I の長さを変えたケースだが、これらは行 き止まりの位置によって、すべり破壊が開始する時間や基礎地盤の巻き込み度合い等にある程度の差異があるものの、 ほぼ同じ崩壊パターンを示している。すなわち,堤体の透水係数が基礎地盤より低い場合,基礎地盤が液状化した際, 堤体は不飽和の状態であるため、Case 1 のような浸潤による泥濘化は発生しない。浸透の進行とともに基礎地盤の液状 化領域が徐々に広まり、上部堤体を支えきれなくなると、堤体にき裂を伴うブロック状の崩壊が発生する。Case 3 では、 領域Ⅰ, Ⅱは Case 1 とほぼ同じ浸透過程が見られるが、堤体にはほとんど水が浸透していかない。2 分 15 秒後には法 尻で噴砂および噴水が確認できた。この際,法尻の下部地盤(領域Ⅱ)では明確な水みちが見られる。これは,基礎地盤 領域 I に高琇水性地盤を設けることによって、法尻部分に高い水頭が作用し、局所的に動水勾配が大きくなるため法尻 下部で鉛直上方向のパイピングが発生したためであると考えられる。また、堤体と領域Ⅱの境界に生じる水みちが徐々 に長くなり、約20分後頃水平方向で水みちが一気に繋がり、水平方向におけるパイピング現象が見られた。これは水み ちの進行に伴って実質の浸透距離が徐々に短くなるために、水平方向の動水勾配が急激に上昇したためであると考えら れる。このケースでも堤体が基礎地盤に沈下する現象が見られるが、粘性堤体であるため泥濘化を伴う堤体破壊は発生 せず、飽和化に伴って基礎地盤に沈み込む場合であっても堤体全体の陥没までは至っていない。
