# 飽和圧縮ベントナイトの一面せん断破壊時の力学特性について

名城大学	学生会員	平手寿大
名城大学大学院	学生会員	寺本優子
名城大学	学生会員	松村竜樹
名城大学	正会員	小高猛司

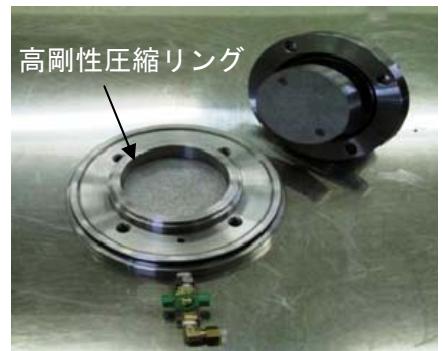
図1 飽和供試体作製用  
モールド組み立て前

圧縮ベントナイトは粉末状のベントナイト(クニゲルV1)を70%、珪砂6号を30%の質量比で配合させ、乾燥密度1.55, 1.6, 1.7Mg/m<sup>3</sup>となるように質量を決定し、よく攪拌させる。配合した試料を図1に示す直径80mm、高さ20mmの高剛性圧縮リングに油圧ジャッキを用いて圧縮させ、図2に示すように高剛性圧縮リングを飽和供試体作製用モールドにセットする。その後、図3に示す4連載荷フレームにモールドをセットし、鉛直軸を固定したまま、膨潤圧を計測しながら両面から注水することにより飽和させた。今回の実験では約3ヶ月後にモールドを解体し供試体を取り出し、50mm角のガイドカッターで50mm×50mmの正方形断面で厚さ20mmの直方体に切り抜いた供試体を一面せん断試験機にセットし、膨潤圧と同等の垂直荷重を作成させ、水平変位速度を0.4mm/minとし、水平変位6mmになるまで等体積および等圧条件でせん断した。

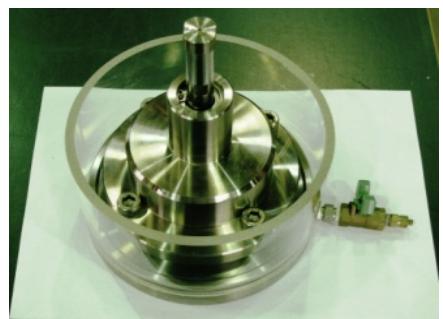
図2 飽和供試体作製用  
モールド組み立て後

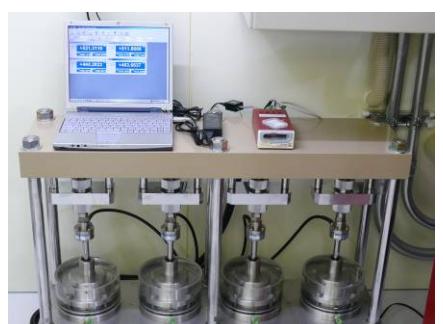
図3 4連載荷フレーム

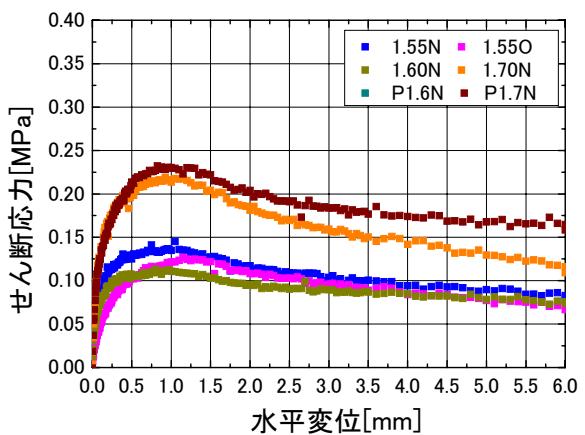
図4に飽和供試体の一面せん断試験結果を示す。凡例の数字は供試体の乾燥密度を示し、正規圧密供試体にはN、過圧密供試体にはO、等圧試験にはPで表しており、それ以外は等体積条件で試験実施した。

(a) せん断応力～変位関係

図4(a)をみると、いずれの条件においてもせん断開始後にせん断応

力は急激に上昇し、水平変位 1.0mm 前後でピークとなる。その後、せん断応力は緩やかに低下しており、乾燥密度の大きいものほどピーク強度後のせん断応力の低下度合いが大きくなっている。また、等体積条件でも等圧条件でもピーク荷重はほとんど同じであることがわかる。

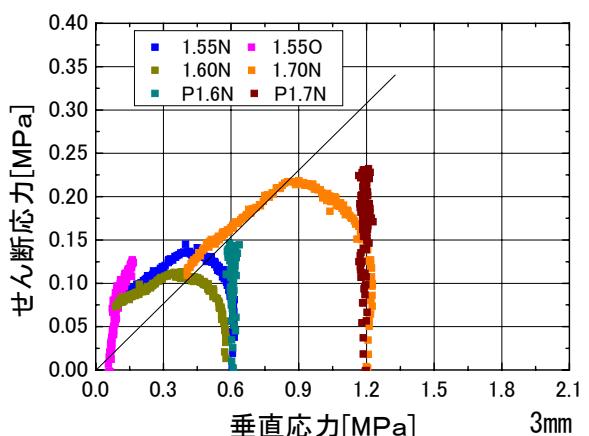
(b) 応力経路  
図 4 一面せん断試験結果

図 4(b)では、等体積条件の 1.55N, 1.60N, 1.70N は、最終的な残留強度の大きさを超えた辺りから垂直応力が減少し、ピーク強度後は急激にひずみ軟化して残留状態に至る。過圧密供試体の 1.55O は、せん断応力の増加とともに垂直応力も増加してゆくが、ピーク後の残留状態は、正規圧密供試体の 1.55N とほぼ一致している。

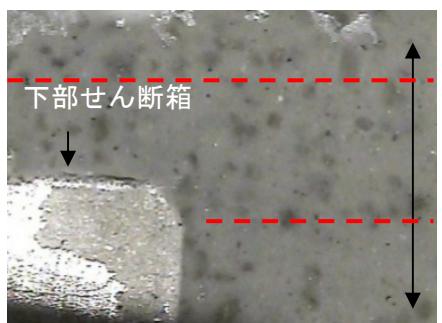
図 5 は乾燥密度  $1.55 \text{ Mg/m}^3$  のせん断後の正規圧密供試体をマイクロスコープで撮影したものである。撮影場所はせん断箱の左側の端部であり、写真左下には下部せん断箱が写っている。赤線で挟まれている部分にはせん断に伴い大変位が生じていると想定されるが、写真では観測不可能である。また、内部破壊を観察するために同じ供試体を X 線 CT で観察した。装置は、京都大学工学研究科が所蔵する KYOTO-GEOmXCT (東芝製 TOSCANER-32250mHDK) を用いている。名城大学において一面せん断試験を実施した後に、専用の治具によりせん断箱から慎重に外した供試体を真空パックで封入し、京都大学に搬入し観察を実施した。図 6 に X 線 CT の結果を示す。白い斑点は珪砂の粒であるが、これだけ拡大して撮影しても供試体内にはせん断帶に伴う密度変化は全く確認できなかった。すなわち、飽和後であればせん断帶が発生しても遮水性は維持される可能性が高いと考えられる。

図 5 せん断後の写真

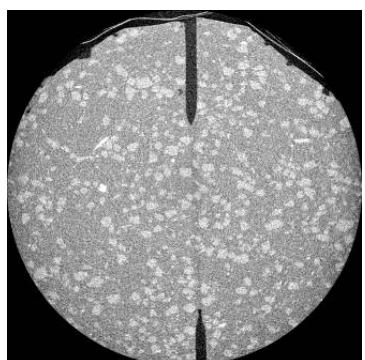
図 6 X 線 CT 結果
