# 圧縮ベントナイト緩衝材のせん断破壊時の性能評価

## Performance Evaluation of Compacted Bentonite Buffer Material at Shear Failure

寺本優子\*, 平手寿大\*, 小高猛司\*\*

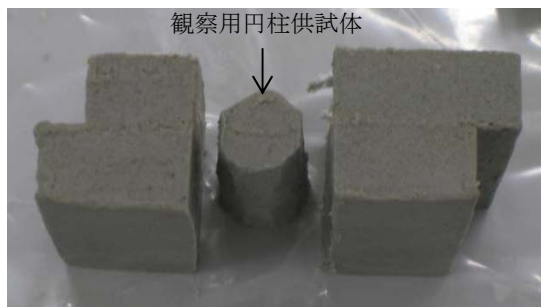
写真-2 観察用の円柱供試体

次に、正規圧密供試体 1.55 について写真-2 のように供試体の中心部から円柱供試体を取り出し、観察領域を小さくすることにより解像度を高くして X 線 CT 撮影を行った。なお、写真-2 の供試体の面は、一面せん断試験装置の観察面の裏側であるため、供試体表面の中央に見える線はせん断帯ではなく、上下せん断箱の隙間の跡である。図-8 に拡大撮影した X 線 CT 結果を示す。上下に入っている黒い 2 本の線は、せん断方向がわかるようにカッターナイフで付けた溝である。また、供試体中の珪砂 6 号の最大粒径が約 0.4mm であり、画像内に分布した白い斑点のものが珪砂にあたる。これだけ解像度を高くしてもせん断変形に伴う密度変化は見られない。したが

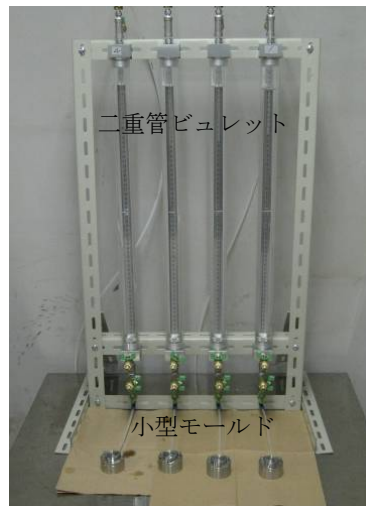
写真-3 超低透水性材料用透水試験装置

本研究では、極めて透水性の低い圧縮ベントナイトの透水係数を計測するために、超低透水性材料用の透水試験装置を作製した。写真-3 に示す試験装置は、供試体用小型モールドとその中を透過する水量を計測する二重管ビュレットで構成している。二重管ビュレットは、最大 1MPa まで加圧できるアクリル円筒製の圧力室に微量の透水量を計測できる内径約 1.8mm のガラス細管を入れたものである。4 本あるビュレットについてキャリブレーションを行って断面積を計測した。その結果、水面 1cm の変動で  $0.00265\text{cm}^3$  の水量が移動することを確認した。一方、ベントナイト供試体は、写真-4 に示す直径 1.5mm、厚さ 0.3mm の供試体リングに設置する。この直径は一面せん断試験の供試体の大きさから決めており、厚さは現実的に計測可能な時間スケールを勘案して決定した。小型モールドには、供試体の上下にポーラスメタルを設置しており、底盤から入った水が供試体を透過して上盤にある穴から流出するようになっている。
