令和6年7月に決壊した子吉川支川石沢川堤防の粘性堤体土の土質特性

土木研究所 国際会員 青柳悠大
土木研究所 正会員 中西智哉, 佐々木洋人, 多田篤史, 三津井勇佑
名城大学 国際会員 小高猛司
日本工営/名城大学 国際会員 李 圭太
ジオラボ中部 ○国際会員 久保裕一
名城大学 正会員 (学生) 加藤凌英

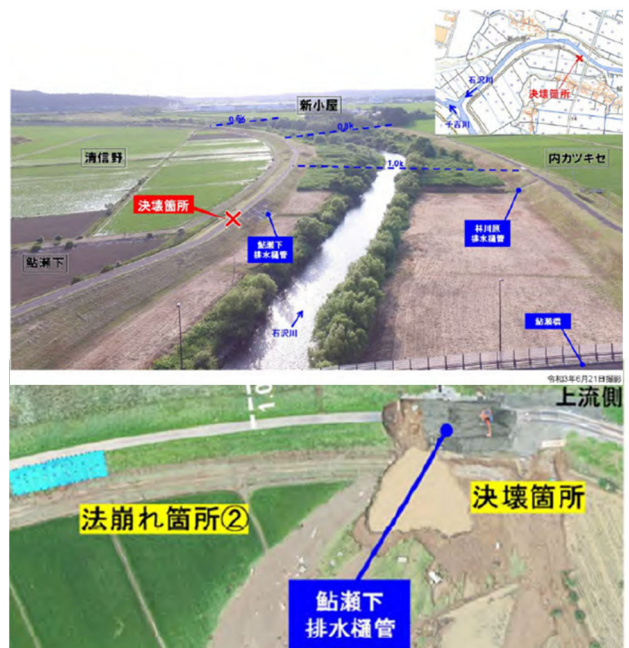
図1 石沢川左岸1.0kの決壊箇所(報告書¹⁾より引用加工)

図1は石沢川堤防の決壊箇所であり、子吉川堤防調査委員会報告書(以下、報告書¹⁾)の写真的一部を引用して示す。上段は決壊前の様子であるが、手前の鮎瀬橋から堤防高が相対的に低くなっていることがわかり、写真奥行き方向の広い範囲で越水が発生していた。下段は決壊後の様子である。決壊の主因は越水と考えられているが、決壊箇所の下流で裏法崩れが発生していたことから、浸透による法すべりが決壊を助長した可能性も考えられている¹⁾。

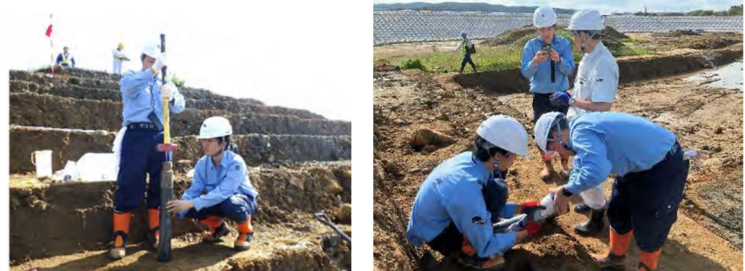
図5 上流側開削断面で実施した二重管サンプラーによる試料採取

図5は上流側断面のBc層の小段上(図3参照)で実施した、特製の打込式の二重管サンプラーによる試料採取の状況である。薄肉鋼製の外管に、内径71mm、長さ500mmの薄肉塩ビ管(VU65)を内管としてセットし、内管先端部には脱落防止具を設置している。サンプリングの手順は、ハンマーで丁寧に打ち込み、その後引き抜いてからサンプラーを解体し、内管の試料を包装・養生する。この採取法は、小段のような平場が必要であるが、1本の内管から三軸試験用供試体を3~4本採取できるのが特長である。一方、図6は下流側開削断面で実施した乱れの少ない試料採取の状況である。下流側開削断面では、小段の設置がなかったことから、スコップによる手掘りによって小規模な平場を整地してサンプリングを実施した。内径100mmの塩ビ管(VP100)を長さ150mmに切断し、片側の端面をグラインダーで鋭利に削って刃先に加工している。我々が土研式サンプラーと呼ぶこの塩ビ管を、極力土を乱さないように丁寧に打ち込み、その後、手掘りで周囲の土を取り除いて取り出す。採取場所を選ばないという特長があるが、土研式サンプラー1本から、基本的には三軸試験の供試体は1本の採取となるため、図6で示すように、同一箇所から多数の試料採取を実施する必要がある。本報の調査で用いた二重管サンプラーならびに土研式サンプラーによる試料採取法の詳細は既報²⁾を参照されたい。
