# 平成 27 年 9 月関東・東北豪雨で破堤した渋井川堤防土の三軸試験

## 1. はじめに

## 2. サンプルングと室内試験の概要

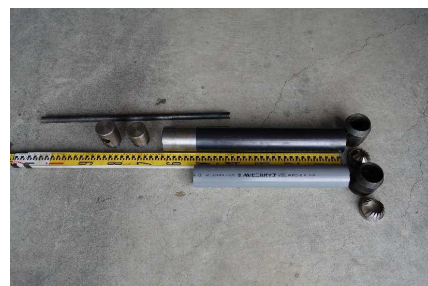
写真 1 特製打ち込み式サンプラー

試料採取は、渋井川左岸堤の合流部から 600m から 750m の 150m の範囲において、我々の研究グループで開発した特製のハンディ式打ち込み式サンプラー<sup>3)</sup>（写真 1）を用いて堤体法面 19 箇所にてサンプルングを実施した（写真 2）。1 箇所あたり、およそ 50cm の不攪乱試料の採取が可能である<sup>3)</sup>。本報では、合流部から 600m 付近の堤体で採取した No.1 試料と、700m 付近の堤体で採取した No.3 の 2 箇所の土質試料を用いた試験結果を示す。サンプラーのシュー先端の土質試料を用いて各種物理試験を実施した。図 1 の粒度分布に示すように、いずれの位置においても細粒分 20%程度を含む細粒分質砂であった。また、物理試験より、この試料の細粒分は NP であることが確認されている。ただし、他の箇所で採取した堤体試料は、高塑性の細粒分含有率が高い砂質シルトも確認されている。さらに、基礎地盤は高塑性シルトの沖積層であることも確認されている。

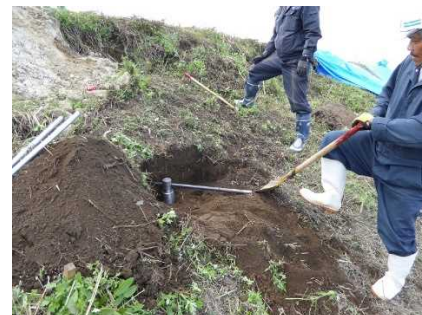
写真 2 試料採取状況
