(社)地盤工学会  
平成 16 年 7 月福井豪雨による地盤災害の緊急調査団報告書  
－ 福井豪雨による河川上流部の被害について －

小高猛司，岡二三生（京都大学）  
横田善弘，竜田尚希（前田工織(株)）  
角南 進（(株)日建設計）

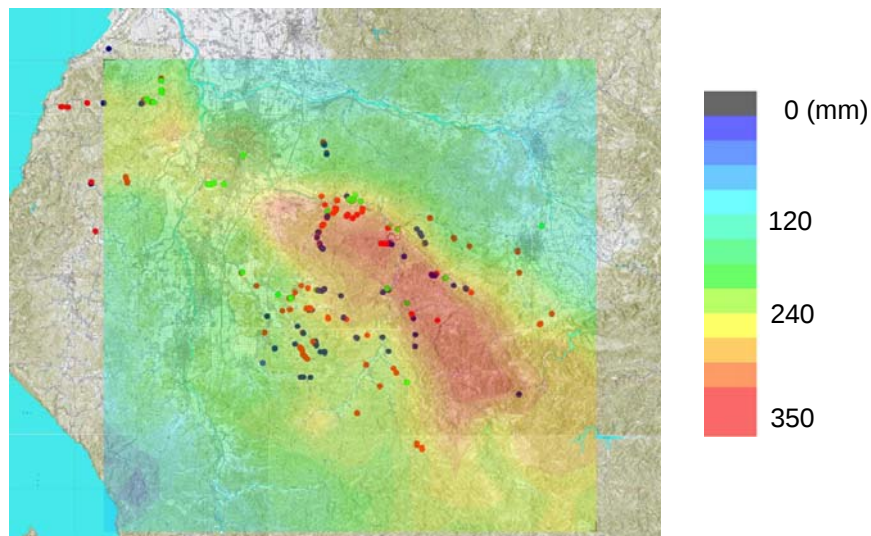
図－5 降雨強度の累積値分布と河川の被害状況

図-3は、18日0時から18時までの降雨強度分布を被害分布図に重ねたものである。正方形で着色された領域で降雨強度のコンター図（最大60mm/hr.）を示している。4時に美山町を中心に降雨が激しくなり、6時には福井市から美山町全域にかけて60mm/hr.以上の降雨強度が観測されている。7時頃に一旦収まるかに見えた雨は、8時から10時にかけて、被害地点全域にかけて再び強い降雨となっている。特に8時から9時にかけては福井市内を集中豪雨が直撃しており、その後さらに悪いことに集中豪雨は南東方向の足羽川上流域に移動した。その結果、10時半には足羽川の木田橋破堤地点では計画高水位に到達する結果を招いた。図-4は、8時から10時の被害分布図を、最大降雨強度を120mm/hr.として再表示したものである。8時頃には福井市内に100mm/hr.以上の降雨強度が観測されており、10時には足羽川上流部の池田町、美山町一帯で100mm/hr.近い降雨強度が観測されている。今回の豪雨においては、九頭竜川の方面では、河川の被害は美山町に隣接する大野市での清滝川で発生しているのみである。図-3の降雨強度分布を見ても、足羽川流域以北では、強い雨がほとんど降っていないことがわかる。その一方、被害が発生している地点のほとんどは、60mm/hr.以上の降雨強度を記録した領域に含まれている。図-5は17日21時から18日24時までの各時刻で観測された降雨強度の累積値の分布である。降雨強度は連続した降水量記録ではないので、その累積値は全体の降水量の分布を推し量るための目安でしかないが、分布形状に大きな隔たりはないと考えられる。この累積値の分布図より、18日一日で足羽川に沿って降雨が集中したことがよくわかり、河川の被害と累積降雨強度の分布はほぼ一致している。

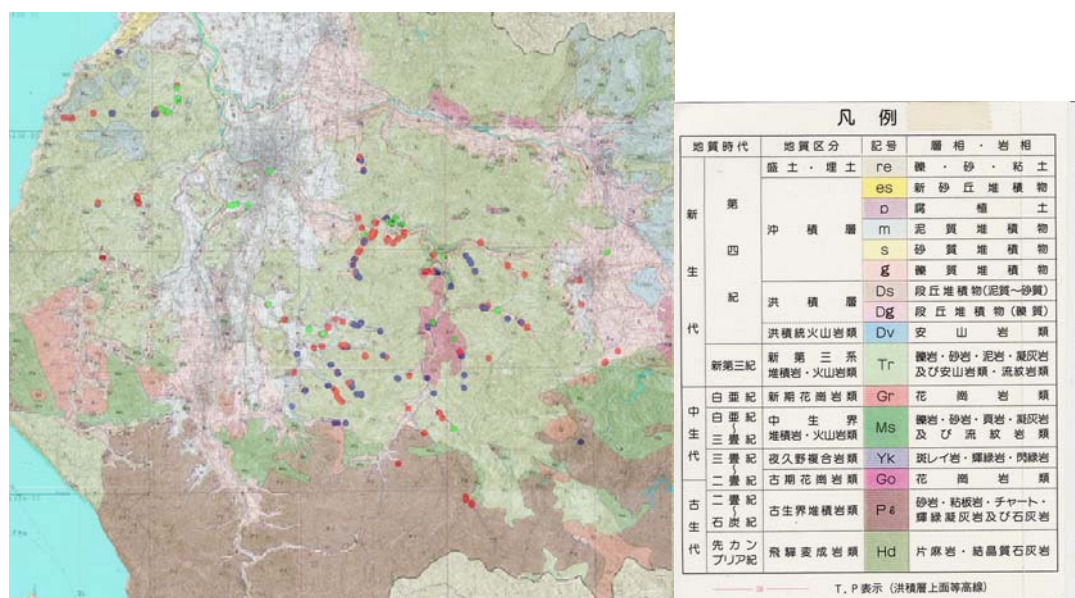
図－6 表層地質と河川の被害状況(文献<sup>3)</sup>に加筆)

図-6に福井県の表層地質図<sup>3)</sup>と河川構造物の被害を重ね合わせたものを示す。山間部は新第三紀の安山岩が広く分布しており、洪水の濁流の茶褐色は、主に風化安山岩に由来するものである。この地帯の地質表層にはこれら風化土が堆積しており、各溪流部で土石流を引き起こす原因ともなっている。そのため、図-6にも示すように山間部で河道埋塞の被害が多く見られる。また、同時に埋塞被害のあった河川の下流域では、護岸損壊の被害も多く発生している。足羽川上流域は山間部の谷底平野を流れる河川の典型例であるが、その様子がこの表層地質図からもわかる。

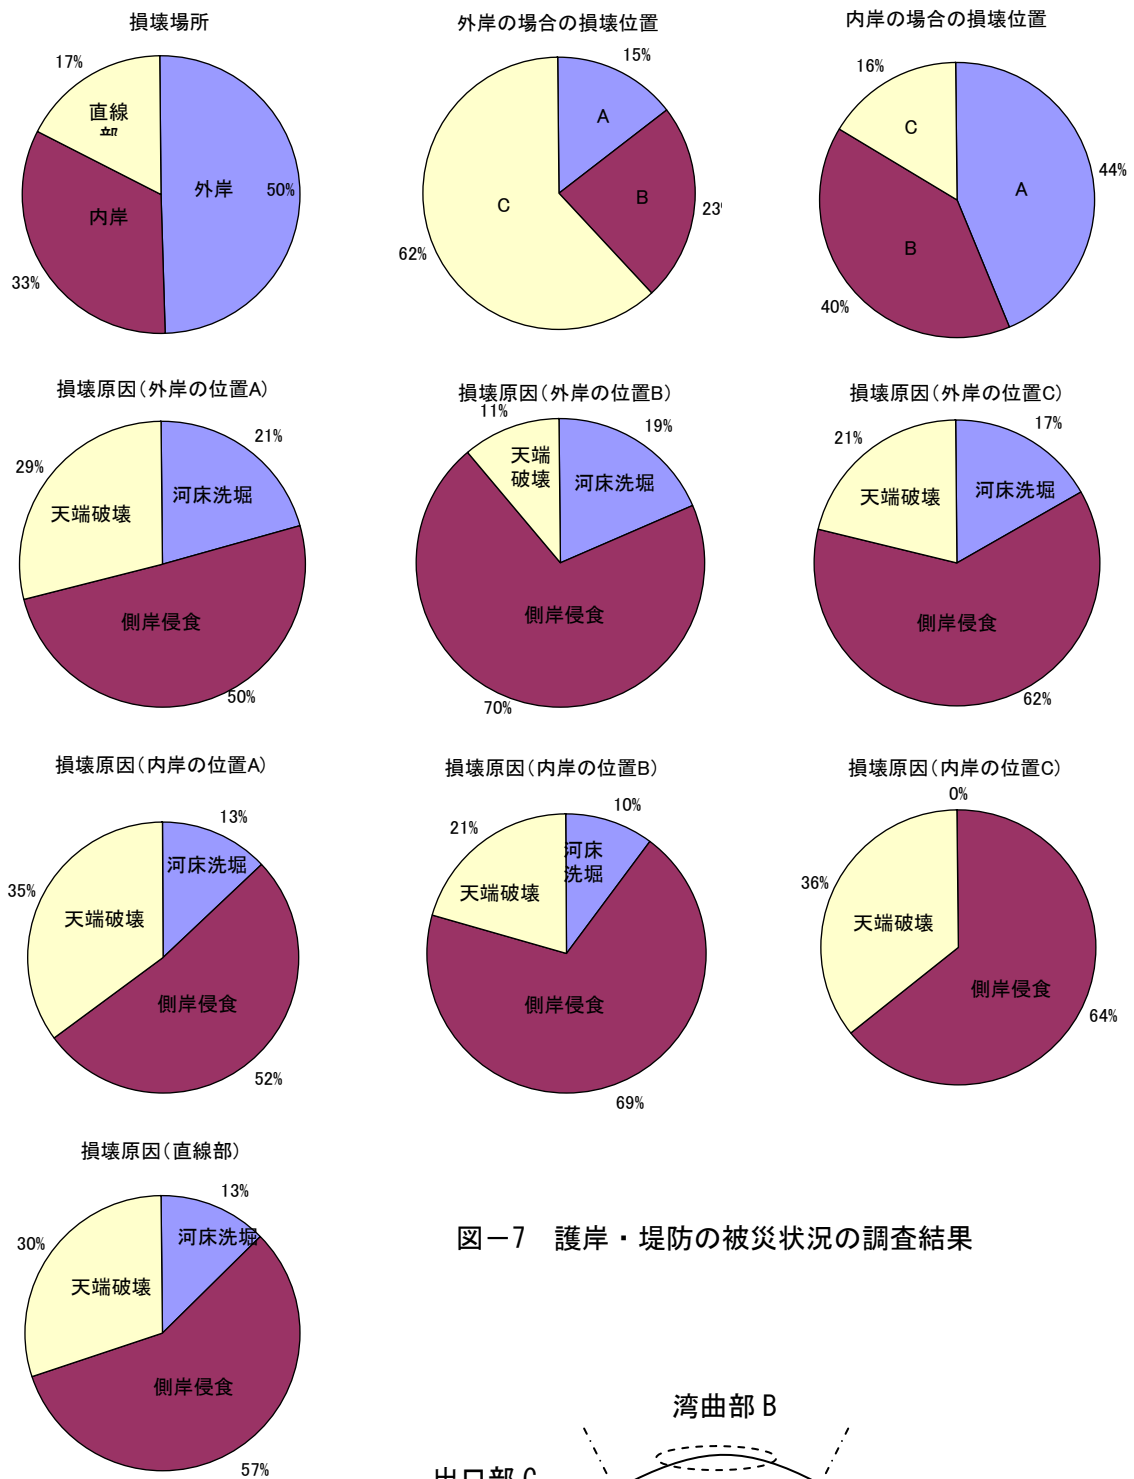
図-7 護岸・堤防の被災状況の調査結果

以上に注意して、図-7 に示す集計結果についてまとめると、以下の事項がわかる。

- ・被災した護岸・堤防の 50%は湾曲部の外岸であり、内岸の被害は 33%、直線部は 17%となっており、外岸、内岸をあわせた湾曲部の被害が 8 割以上となっている。
- ・湾曲部の外岸の被害の 62%が、出口部 C の被害であり、入口部 A の被害は 15%に留まる。
- ・湾曲部の内岸の被害においては、入口部 A が 44%、湾曲部 B が 40%であり、出口部 C の被害は 16%に留まる。

外岸・内岸の被害原因を位置別にまとめた 6 つの図を見ると、

- ・全般的に見て、側岸侵食による破壊が 5 割～7 割を占める。
- ・側岸侵食以外の被害原因を見ると、外岸では河床洗堀の割合が高く、内岸では天端破壊の割合が大きい。
- ・入口部 A の被害原因において、外岸・内岸に共通して天端破壊の割合が大きくなる。
- ・湾曲部 B の被害原因は、外岸・内岸に共通して側岸侵食が 7 割を占め、入口部、出口部と比べて最も大きい。さらに詳しく見ると、外岸では河床洗堀→側岸侵食、内岸では天端破壊→側岸侵食、となっていてケースが多いと考えられる。
- ・直線部の被害原因は、天端破壊が占める割合が比較的多い。

がわかる。護岸の破壊原因の分類において、天端破壊としているものは、事前資料の断面図から判断し、溢水により天端が破壊され、背面土砂が抜け出した形式で護岸が損壊を受けているものである。天端破壊と判断したほとんどの事例において、側岸侵食との複合作用により破壊したと判断している。今回のように、河川流域のほとんどの箇所ですべて溢水している場合には、このように天端破壊の割合が高くなると考えられる。特に、美山地区のように河川が大きく蛇行しているところにおいては、河道外にも濁流が流れているために、特に湾曲部の内岸においては、護岸が天端から引きはがされるような破壊形態となり、天端破壊の割合が高くなったと考えられる。

一般に、湾曲部の外岸では、2次流の効果により深堀れが生じ河床洗堀が発生することが多い<sup>6)</sup>。今回の被災原因を見ても、外岸部のどの位置においても河床洗堀による被災の割合が2割ほどあり、内岸に比べるとその割合は大きい。一方、湾曲部の流速分布は、蛇行の程度によって2次流効果のため外岸側の流速が大きくなる場合や、湾曲部の出口の外岸側で不連続に流速が増大する場合がある。逆に内岸側では、湾曲の入口から中央までの流速が外岸より大きく、また湾曲に沿った流速勾配も大きくなる場合が多い<sup>6)</sup>。今回の被災事例では、外岸では出口付近の被災数が6割を占め、内岸では逆に入口から中央までの被災が8割を占めている結果となっており、この事例を鑑みれば、河川の氾濫流の大きな流速または流速勾配が護岸損壊に強い影響を及ぼしていたと考えられる。

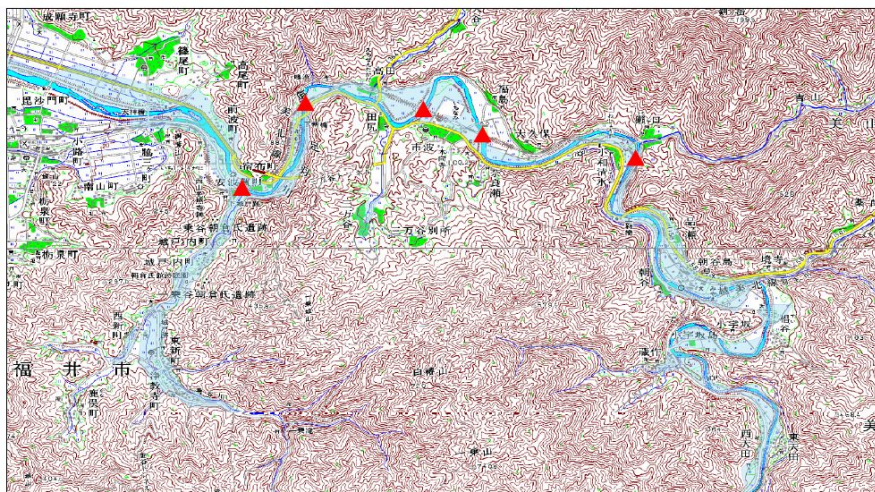
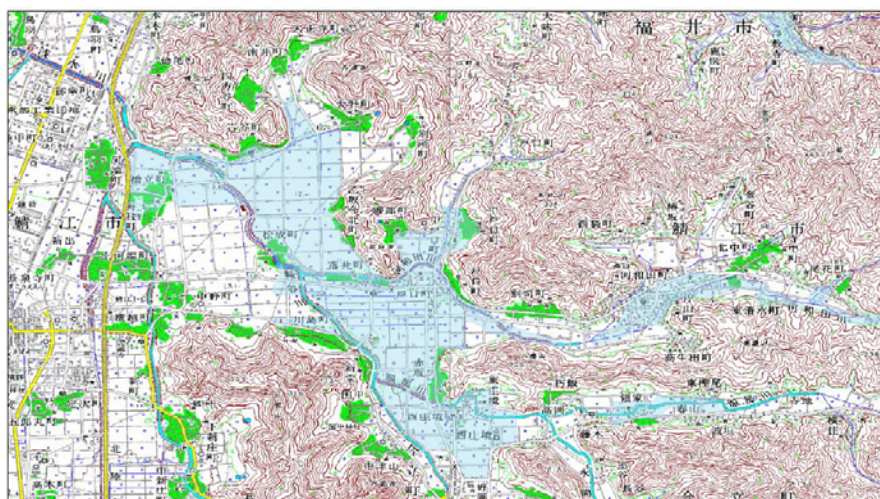
图一9 浸水地域图<sup>5)</sup>

福井豪雨で被害を受けた上流域の河川は、谷底平野を流れる河川であり、ほとんどの河道が掘り込みとなっている。そのため今回の集中豪雨により急激に河川水位が上昇し、流下しきれなくなった洪水が広い範囲であふれ出した<sup>4)</sup>。図-9 は美山地区ならびに鯖江地区の福井豪雨時の河川の氾濫に伴い冠水した範囲を示すものである<sup>5)</sup>。谷筋と谷底平野のほとんどの箇所で溢水し、冠水していること

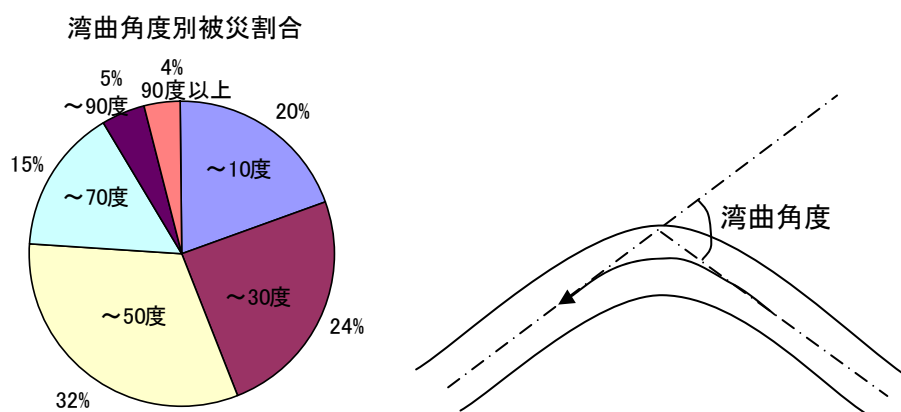
图一10 湾曲角度別被災割合

図-10に個々の湾曲部の角度と被災の割合を示す。湾曲角度の測定は、図に示すように流線方向に沿って、湾曲部を挟んで流線がほぼ直線になる部分を延長した2本の直線の角度とした。10度以下には直線部での被災箇所も入れてある。湾曲角度50度までは、角度が大きくなるほど被災事例の割合が大きくなっていく。それ以上になると、被災の有無に関係なく、それほど大きく湾曲している箇所自体が減少するために、割合も減少してくると思われる。本来、湾曲角度毎の被災した部分と被災していない部分の割合を調査すべきであるが、今回対象としている中小河川数は非常に多く、被災していない部分の湾曲角度まで把握することは不可能に近いため実施していない。しかし、1974年7月の台風8号および梅雨前線による東瀬戸地区の豪雨災害の際に、京都大学の調査グループが淡路島の新川ならびに宝珠川の全河道を対象に湾曲角度と被災率について詳細に調査している<sup>7)</sup>。それによると、平均の湾曲角度がそれほど大きくない新川においては、湾曲角度が大きくなるほど被災率が高く、特に外岸部で被災率が高かったことが確かめられている。一方、平均湾曲角度が新川より大きな宝珠川においては、湾曲角度と被災率との明確な相関は見ることができなかったものの、被災率自体は新川に比べて明らかに高く、急な湾曲が多い河川ほど被災率が高まることが示されている。今回の福井豪雨で被災した上流部の河川は湾曲部も多く、そのことが被災数の増加につながっているとも考えられる。

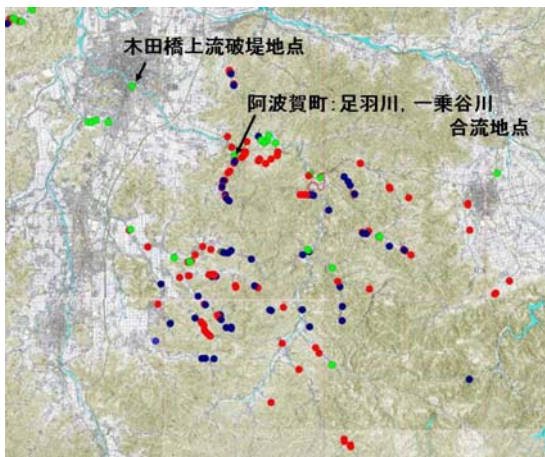
図-12 福井市阿波賀町の地点

現場は図-12 に示すように、谷底平野を流れてきた足羽川が福井市街の平野部に出る直前の最後の大きな湾曲の出口部にあたる。その湾曲部は、上流域で大被害を引き起こした一乗谷川との合流地点でもあり、また越美北線の鉄橋のひとつが流された地点でもある。図-13 にデータマップにおける現地図を示す。図中の No.49 の被害箇所に注目する。写真-1 は被害直後の航空写真であり、上流側から下流側左岸を見たものである。左上部より一乗谷川が合流していることがわかる。写真-2 は濁流によって鉄道橋梁の橋桁が流された跡である。写真-3 は下流部に残された破壊した堤防の断面である。堤防盛土に練積みの護岸が張られていたが、護岸ごとすべて流されている。破壊の直接の原因は越流水により、裏法が侵食されたことによると考えられるが、写真-4 のように鉄道橋梁の橋桁が、破壊した堤防の裏側まで流されてきていることから、流された橋桁が堤防を直撃したことも破壊の要因のひとつに挙げられている。いずれにせよ、橋桁流失前から堤防天端が見えなくなるほど河川水位は上昇し堤内地に越水しており、堤防は壊れやすくなっていたものと考えられる。

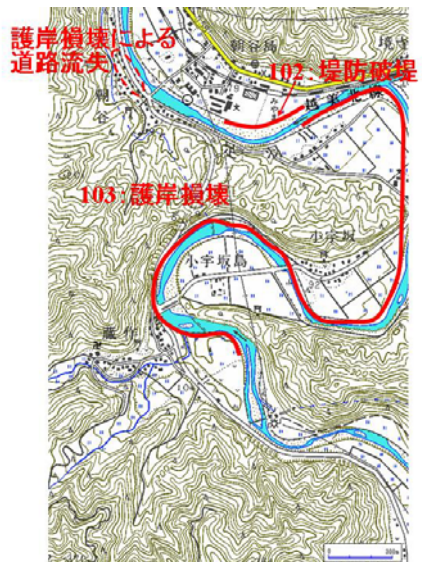
図-16 データマップでの詳細図

冠山を源流として北上してくる足羽川は、蔵作から朝谷島にかけて何度も蛇行しながら進路を西へと変えてゆく地点である。この地点は比較的広い谷底平野になっており、図－9(a)の浸水図を見てもわかるように、その平野部のほとんどが浸水する事態に至った。図－16 に当該地区の被害状況を示す。美山町役場を中心に朝谷島は完全に水没したが（写真－10）、すでに流下能力を超えた洪水が河道からあふれ出していたが、図－16 の No.102 の位置の堤防が破堤したことが、朝谷島の水没を決定的なものにした。大きな蛇行の中で、外岸の出口部でもあり、次の湾曲にとっては内岸の入口部にあたり、今回の豪雨の損壊事例においては、最も損壊件数が多い部分にあたる。写真－11 は損傷を受けた堤防を対岸からより見たところである。元々の河道が低いのに加え、平時には高水敷が広いために、堤防天端と堤内地との高低差はあまり大きくなく、堤防の破堤というよりは護岸が損壊したとのイメージに近い。写真－12 は図-16 の破線の楕円部における護岸損壊の様子である。ただし、ここでは護岸上の道路が流失した（写真－13 参照）ために、道路の被災として記録されており、データマップには掲載されていない。このように護岸上にある道路が被災する事例は、豪雨時の典型例の一つであり、美山町折立の称名寺前の道路流失（写真－14 参照）も全く同じ被災パターンと言える。すなわち、いずれもすぐ背面に山を持つ谷底にあり、道路の幅をとるために護岸は盛土となっている。そのため、豪雨時には降雨による浸潤のみならず、隣接する山地に浸潤した雨水が地下水流となって、このような谷地の盛土に水が集まることになる。結果として盛土自身のせん断強度も地盤材料の飽和化により急激に低下することとなり、護岸としての安定性も当然のことながら低下するものと考えられる。護岸損壊の直接の原因は、側岸侵食によるものであるが、以上のような状況で背面地盤のせん断強度が低下していたことが、被災規模を拡大したということもできる。
