ベントナイト,一面せん断試験,X線CT

1. はじめに

Shear failure behavior of saturated compacted bentonite; Takeshi KODAKA, Toshio HIRATE, Yuko TERAMOTO, Tatsuki MATSUMURA (Meijo University), Fusao OKA and Yosuke HIGO (Kyoto University)

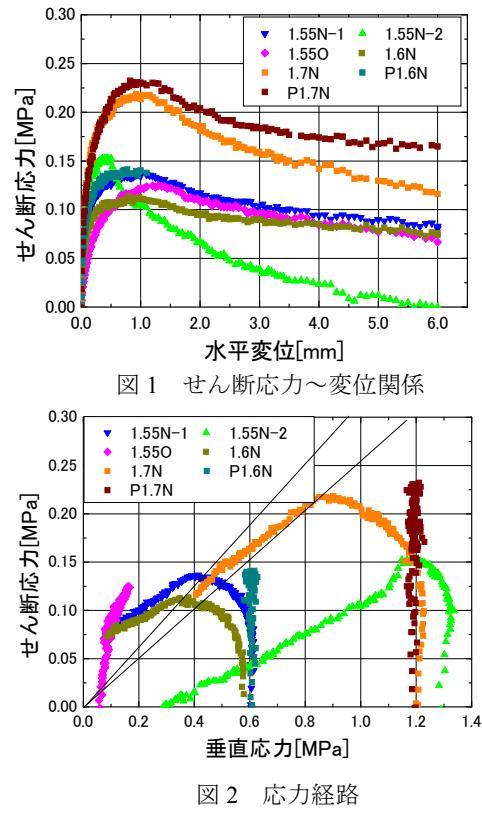
水平変位速度を 0.4mm/min とし、水平変位 6mm に達するまで定体 積および定圧条件せん断試験を実施した。図1にせん断応力~水平変 位関係、図2に応力経路を示す。凡例の数字は乾燥密度を示し、正規 圧密供試体は N、過圧密供試は O と表し、さらに定圧せん断試験は P と表しており、それ以外はすべて定体積せん断試験である。正規圧密 供試体とは、飽和膨潤過程での計測された膨潤圧を初期鉛直荷重とし て与えているものであり、過圧密供試体とは初期鉛直荷重をほとんど 与えずに試験を実施したものである。なお、乾燥密度 1.55 と 1.6Mg/m³ の供試体の膨潤圧はともに 0.6MPa であり、乾燥密度 1.55Mg/m³ につい ては、比較のため 1.3MPa の初期垂直荷重を与えた試験も実施した。

図1より、いずれの試験条件でも水平変位1mm前後で最大せん断応力に達し、その後緩やかに軟化している。乾燥密度が大きいほど軟化の度合が大きい。定体積条件でも定圧条件でも最大せん断応力はほぼ同じである。膨潤圧の倍以上の垂直応力を負荷して実施した試験1.55N-2は、最大せん断応力に達した後、最終的な残留強度は0MPaまで減少した。これは供試体内の膨潤圧以上の過剰間隙水圧がせん断強度の低下の要因になっていると考えられる。一方、図2の応力経路より、定体積せん断試験の1.55N-1、1.55N-2、1.6N、1.7Nにおける最大せん断応力到達後の軟化挙動がよくわかる。過圧密供試体1.55Oは、正のダイレイタンシーの発現により、せん断応力の増加とともに垂直

応力も増加しているが、最大せん断応力は正規圧密供試体とほぼ同じ値に達する。

定体積せん断試験 1.55N-1, 1.6N および 1.7N の最大せん断応力から求められるせん断抵抗角はそれぞれ (*=17° および 14° である。これは JAEA が公開している三軸試験による内部摩擦角 (*=16.6°³)と比べると非常に近い値であり、今回の 定体積一面せん断試験で得られたせん断抵抗角が妥当な値であると判断できる。

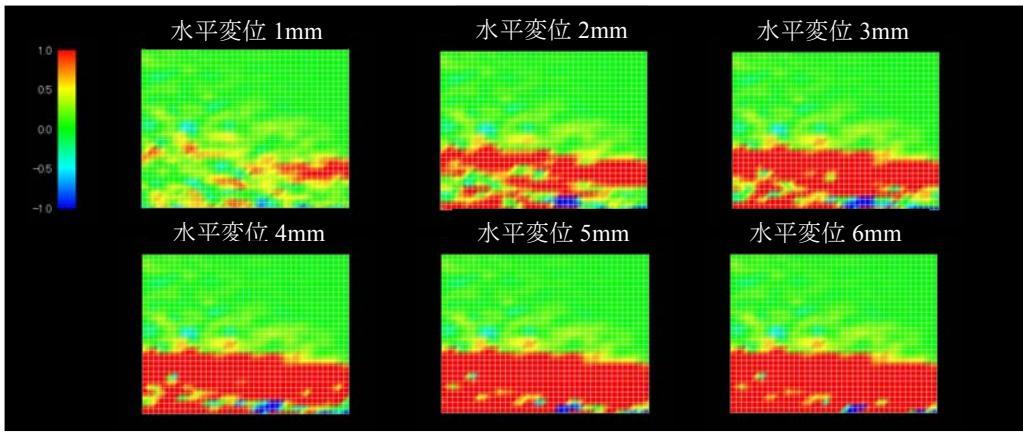
図3 せん断ひずみ分布

図3は、マイクロスコープを用いた PIV 画像解析によって得られた1.55N-1の一面せん断中のせん断ひずみ分布である。領域下部に大きなせん断ひずみが集中している。図4は水平変位6mmの最終状態のマイクロスコープによる画像である。せん断に伴う大変位が発生しているはずであるが、画像からは判別できない。

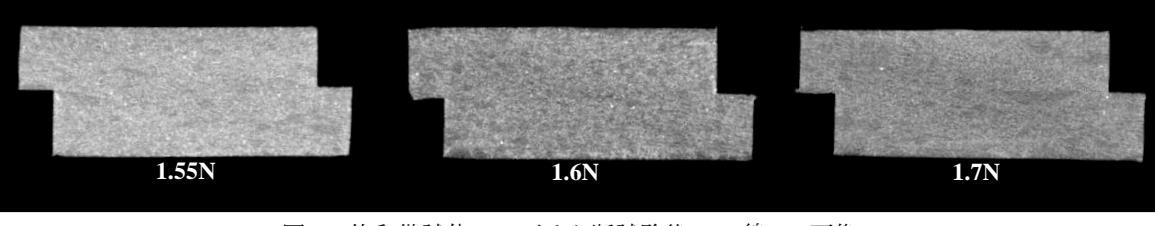
図5 飽和供試体の一面せん断試験後のX線CT画像

次に、供試体内部の破壊状況を観察するために、せん断試験後の供試体 を京都大学に搬入し、マイクロフォーカスX線CT装置・KYOTO-GEOµXCT (東芝製 TOSCANER-32250µHDK)を用いて観察を行った。図5にX線 CT 画像を示す。多少の密度のばらつきが見られるが、せん断帯が存在す るはずの部分には特に密度の高低は見られない。したがって、大変位のせ ん断帯が発生しても密度変化は生じないと推察される。さらに詳細に観察 するために、1.55Nの供試体について、図6のように供試体の中央部から 円柱供試体を切り出し、観察領域を小さくすることによって解像度を高く して観察を行った。図7に結果を示す。上下に入っている黒い溝は、せん 断方向が分かるようにカッターナイフで付けた溝であり、白い斑点は最大

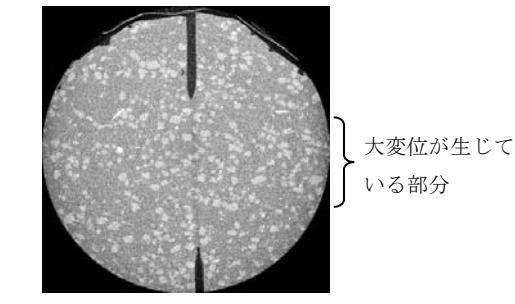
図7 観察用供試体によるX線CTの結果

粒径約0.4mmの珪砂である。大変位が生じたと想定される部分において、これだけ拡大して撮影を行っても、せん断帯 に伴う密度変化は確認できない。よって、飽和後にせん断帯が発生しても遮水性は維持される可能性が高い。

飽和圧縮ベントナイトのせん断抵抗角は小さいものの,大変位のせん断帯が発生しても密度変化が確認できなかった ことから,遮水性は維持される可能性が高いことが分かった。現在,せん断後の供試体の透水試験を実施し,直接的な 遮水性能の評価を実施している。なお,本研究は(財)原子力環境整備促進・資金管理センターによる地層処分重要基 礎技術研究調査(研究代表者:小高猛司)として実施したものである。記して謝意を表します。
