補強盛土,補強材,耐震性能

矢作建設工業	正会員	長沼明彦・武藤裕久
名城大学	国際会員	小高猛司・崔 瑛
名城大学大学院	学生会員	〇石槫宏充・古山翔悟
名古屋大学	国際会員	中野正樹・野田利弘

Earthquake response behavior of reinforced earth wall with anchor and friction plates: A. Naganuma, H.Mutoh (Yahagi Corporation), T. Kodaka, Y. Cui, H. Ishigure, S. Furuyama (Meijo University), M. Nakano, T. Noda (Nagoya University)

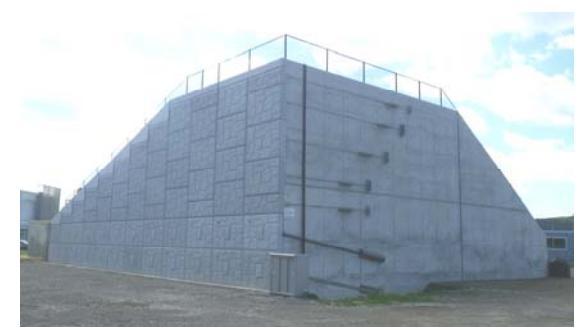
仙台市に施工した補強土壁を写真1と図1に示す。最大 壁高は 7.2m であるが、上部 4.8m を盛土補強土工法で築造 している。縦 1.2m×横 1.8m のプレキャストコンクリート 製の壁面パネルの中心に1本のタイロッドが連結され、そ のタイロッドの先端に支圧プレート(アンカープレート) が、中間に摩擦プレートが設置されており、1 組の補強材 を構成している。そのため、支圧抵抗と摩擦抵抗の両者が 期待できるとともに、補強材密度が小さいという施工上の 利点を持つ。図1には各種の計測器の配置も示されている。 盛土補強部は鉛直に4段あり、それぞれのタイロッドに3 箇所ずつひずみゲージ(DR--等)を設置することにより軸 力計測を行っていた。また、上から3段目と4段目の間の 盛土内には、3箇所に加速度計(AC01~03)を設置してい た。また、この3台とは別に、構造物外の基礎地盤地上部 に加速度計を設置している。合計 4 台の加速度計の内, 1 台でも $\pm 5\mu$ (約 ± 20 cm/sec) 以上の値を感知した際に、5 秒間の遡り時間を入れて合計 30 秒間のすべての計測機器 の記録を行う設定としていた。

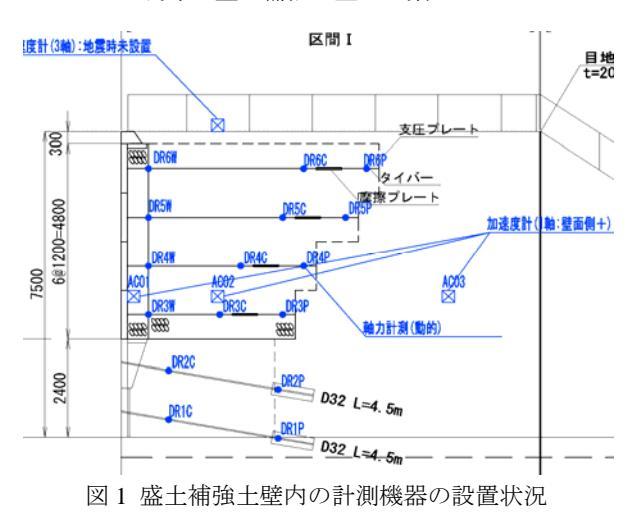
平成24年8月30日4時5分頃に宮城県沖約60kmを震 源としたM5.6の地震が発生した。観測された最大震度は「5 強」であり、当該盛土を施工している泉区での震度は「4」 であった。図2に基礎地盤地上部と盛土補強土壁内(AC02) に設置した加速度計で観測された強震記録である。

これらの強震記録をスペクトル解析した結果,基礎 地盤では5Hz と7Hzの波が卓越していたが,盛土内で は3つの加速度計のいずれの計測値においても5Hzの 波のみが卓越しており,本盛土補強土壁の固有周期が 5Hz 付近であることが確認できた。
