浸透破壊	河川堤防	排水工		名城大学	国際会員	小高猛司			
				名城大学大学院	学生会員	〇森	智彦		
				建設技術研究所	国際会員	李	圭太		
				名城大学	特別会員	朝岡	囹 巧,	飯田潤哉,	澤村元希

Model experiment of drainage for levee on pervious foundation ground:

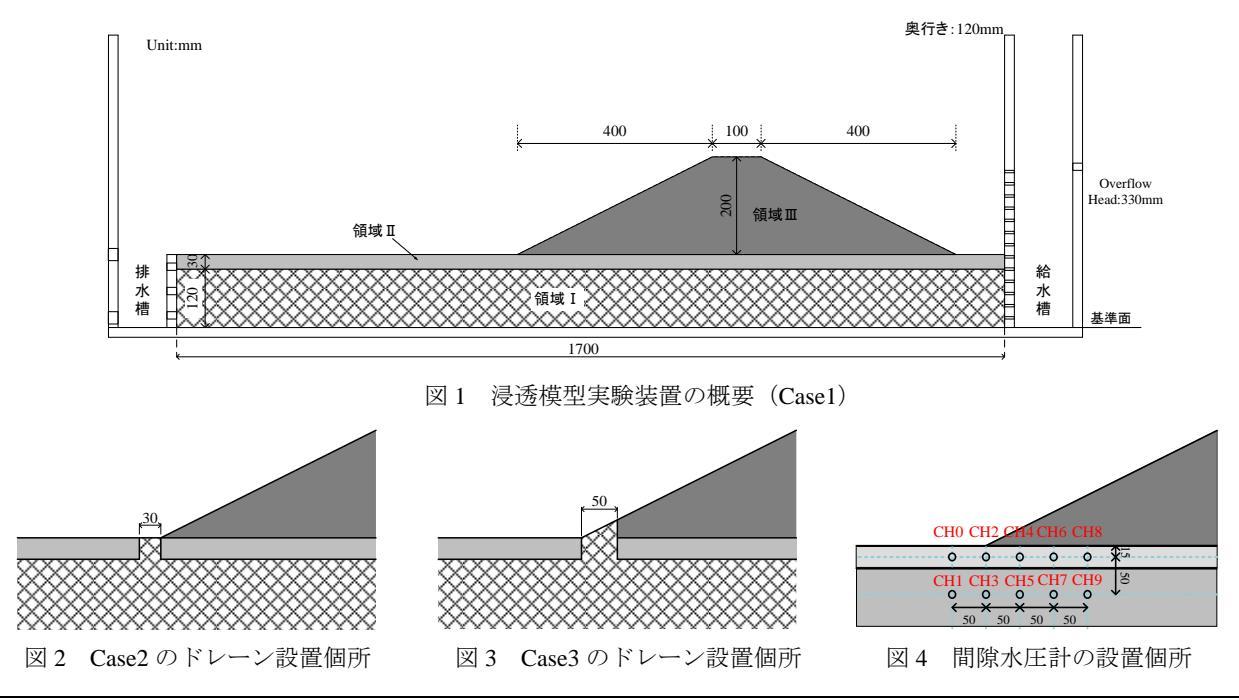
本研究では、斜面法尻に大きさ、設置位置を様々に変えて排水工を設置して実験を行った.本報では、その中でも図 1,2および3に示すように、無対策のCase1と排水工の設置位置と大きさを変えた2種の対策工Caseの結果を示す.

全ケースにおいて,領域Iには三河珪砂3号砂(間隙比 e=0.95,透水係数 k=2.67×10⁻³m/s),領域Ⅱには三河珪砂8 号砂(間隙比 e=1.06,透水係数 k=3.98×10⁻⁵m/s),領域Ⅲには三河珪砂6,7,8号を混合したもの(以下 678 混合砂)

(間隙比 e=1.06,透水係数 k=9.96×10⁻⁵m/s)を用いた. Case2 と3の排水工には,領域 I と同様の三河珪砂3号を用いた.いずれの地盤材料も含水比を4%に調整した後,所定の間隙比となるように厚さ50mm ずつ締め固めを行い,模型地盤を作製した.その後,給水槽の水位を水槽底面から130mm 一定水位を保つように給水を続け,約90分基礎地盤の地盤材料を飽和させた.その後,水位を急激に上昇させ330mmの位置(堤体高さ9割の部分)で overflow させ,排水槽の水位を150mm で維持しながら,浸透に伴う堤体の挙動を観察した.すべての実験過程において,模型実験の正面および側面からビデオ撮影を行い,堤体の変状がほぼ見られなくなるまで実験を続けた.さらに,その過程において法尻近傍の基礎地盤内の間隙水圧を測定した.間隙水圧計の設置個所を図4に示す.

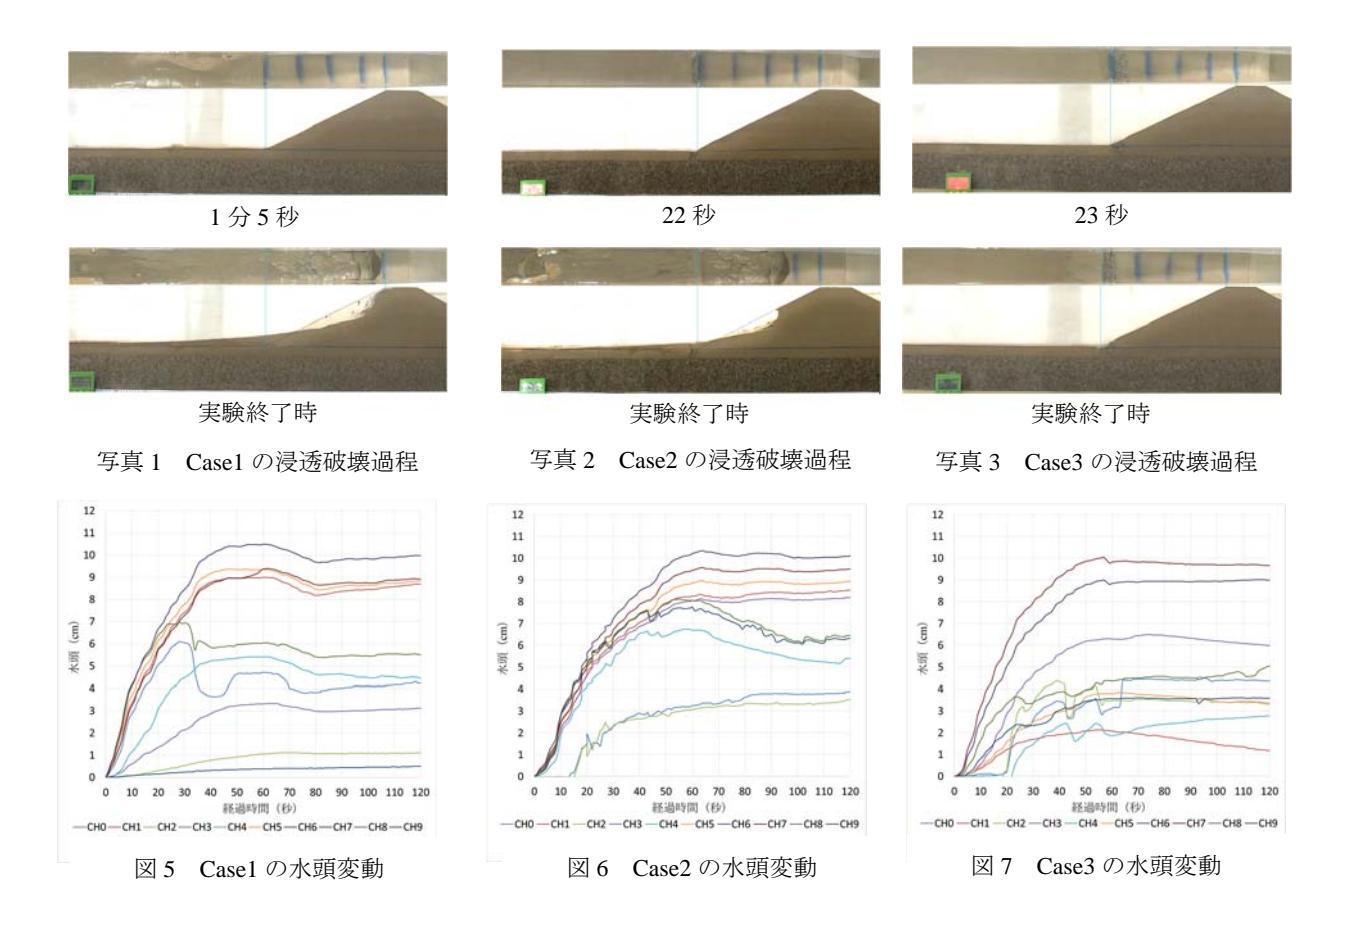
写真 1~3 に各 Case の浸透破壊過程を示す. 写真 1 の Casel では,試験開始約 1 分で法尻から堤内平地に切り替わる 位置で,上部基礎地盤が盤ぶくれし,その盤ぶくれ部分からの噴水・噴砂が発生するとともに,それをトリガーとして 堤体法尻からすべり破壊が進行的に発生し,天端近くまで変状した. 写真 2 の Case2 では,法尻に接する堤内平地に設 置した排水工部分から噴き出すような顕著な排水が見られた. すぐに無対策と同様に法尻部分の泥濘化が発生し,排水 工上を泥濘化して流失してきた堤体材料が覆い被さるように堆積してしまうことにより,無対策に近い状態となり堤体 が徐々に変状した. ただし,その変状は堤体法面の 6 割程進行した後に停止し,無対策に比べて排水工の効果は確認で きた. さらに写真 3 の法尻堤体内に排水工を設置した Case3 では, Case2 と同様に排水工から顕著な排水が見られるが 堤体変状等は確認できなかった. Case2 の類似ケースとして,排水工の幅を大きくしたり,設置位置を法尻から離した りした実験も実施したが,いずれも法尻からの泥濘化に伴う変状は発生した.しかし,Case3 のように法尻斜面内に設 置して,堤防全体の変状を誘発する法尻の泥濘化を防ぐだけで,変状を抑制する効果が格段に向上することが示された.

図 5~7 に各 Case の 120 秒までの水頭変動を示す.図 5 の無対策 Case1 においては,総じて下部基礎地盤内の水頭変動は大きく,上部基礎地盤の水頭のいくつかは下部に連動して一旦大きく上昇するが,その過剰間隙水圧によって噴砂,噴水を発生させ,その後は急激に減少する.図 6 の Case2 においては,CH0,2 の水頭が他の場所に比べて低くなっており,ドレーンによる水圧消散によって過剰な水圧発生が抑制できている.排水工からの排水が確認できたタイミングでCH0,2の水頭が上昇し,堤体に初期崩壊が発生した70秒前後で堤防直下の上部基礎地盤内のCH4,6,8 の水頭が明確に低下している.図7の Case3 においては,Case2 と同様にCH0,2の水頭上昇が漏水と同タイミングで確認できるとともに,下部基礎地盤も含めて多くの部分の過剰間隙水圧の上昇を抑制できている.特に,堤防直下の上部基礎地盤内の過剰間隙水圧が抑制でききていることから,堤体内の飽和度上昇も抑制しているために Case3 では堤体に一切変状が見られなかったと考えられる.
