堤防	三軸圧縮試験	浸透

Seepage induced shear strength properties of Oda riverT. Kodaka, (Meijo Univ.), K.-T.Lee (Nippon Koei), Y. Kubo (Geolabo-
enbankment soilsembankment soilschubu), M. Ishihara (PWRI) and Y.Nakayama (CTi Engineering)

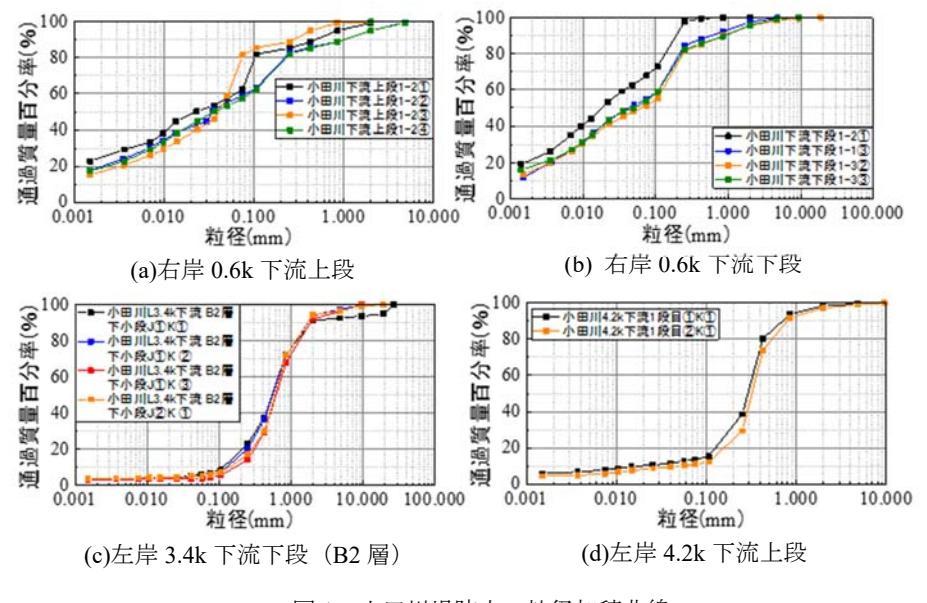
図1 小田川堤防土の粒径加積曲線

面上段の試料であり,現場透水 試験³⁾の近傍で採取した。図1に 試験後試料のそれぞれの粒径加 積曲線を示す。図1(a)と(b)の右岸 0.6k下流試料では,ばらつきはあ るが細粒分含有率が 50%以上

(最大 82%)の細粒土である。 ただし数%の 2mm 以上の礫も含 む場合もある。左岸 3.4k と 4.2k においては砂質土主体である が,左岸 3.4k の方が細粒分は少 なく,礫分は多い。

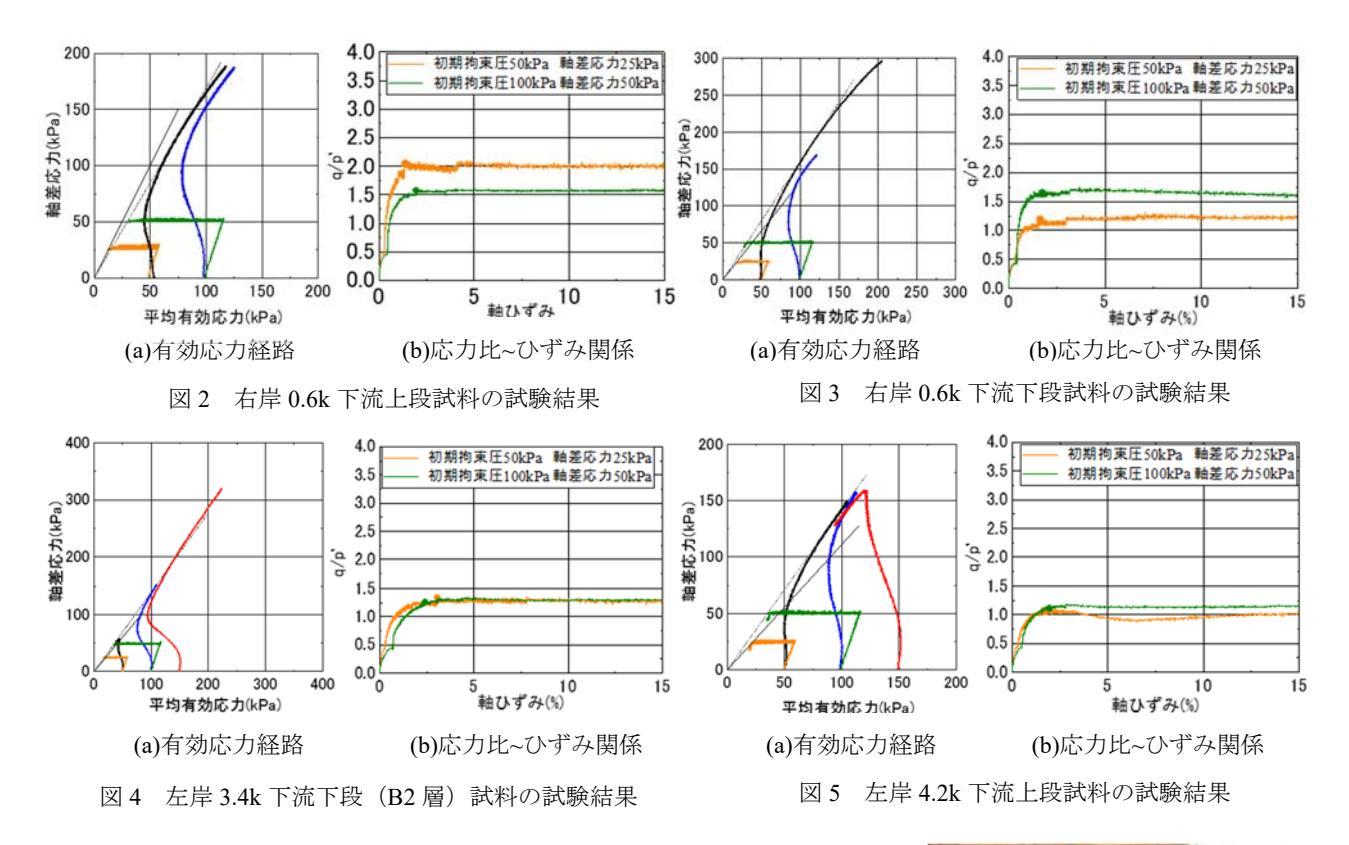
図 2~5 に三軸試験結果を示 す。左側の図の有効応力経路に はCU試験と吸水軟化試験の両方 の試験結果を示し,右側の図に は吸水軟化試験中の有効応力比

q/p'と軸ひずみの関係を示す。図 2(a)に示す右岸 0.6k 下流上段試料のCU試験では,変相後に軸差応力が増加し続ける典型的な過圧密土の挙動を示した。図 3(b)の右岸 0.6k 下流下段試料においても同様の挙動を示した。一方,吸水軟化試験に着目する。それぞれの(a)図において,軸差応力一定で平均有効応力が水平に推移する有効経路が吸水軟化試験結果である。すなわち,軸差応力を一定に維持したまま過剰間隙水圧を徐々に上昇させることによって,平均有効応力 p'が減少し,やがて破壊する。その破壊時の有効応力比 q/p' を破壊応力比と呼ぶ。一方,有効応力比 q/p' と軸ひずみの関係図(b)に着目すると,ある時点まで軸ひずみの発生量は小さいものの,q/p'がある閾値を超えると軸ひずみが一気に発生

することがわかる。既往の研究 4では、十分な粘性を有する浸透すべり耐性が高 い試料においては、低有効応力条件下では破壊応力比は3(有効拘束圧0でせん 断強さを保持)に近い値を示すが、浸透すべり耐性が低い試料はCU試験で得ら れる限界応力比と同等の値を示すことが明らかとされている。右岸 0.6k 試料は 細粒分含有率が 50%以上あり、土質分類上は粘性土であるが、吸水軟化試験で 得られる破壊応力比は下流上段の有効拘束圧 50kPaの試料で2程度であり、それ 以外ではCU試験の応力比と同程度の1.2~1.5を示している。これは、細粒分含 有率が高くても浸透時には粘性を発揮せず、摩擦力以上のせん断強度を発揮し ない典型的な砂質土の性質を有するためであると考えられる。開削調査によっ 写真1 浸透時の粘性堤体土の崩壊

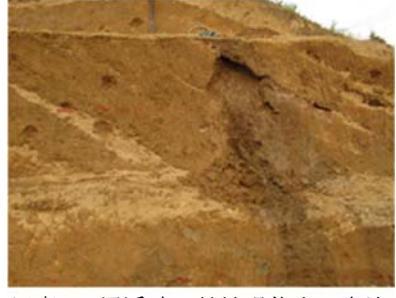
て、右岸 0.6k の堤体内には筋状の礫層が多数確認されており、この透水性が高い礫層の存在が大規模な法すべりにつな がったものと想定している り。さらに、本報の吸水軟化試験結果から明らかなように、礫層周囲の堤体粘性土において も浸透時に脆弱化することから、これが法すべりの発生を助長した可能性もある。実際、写真 1 に示すように、現場透 水試験において、下流上段の試験では砂礫層への浸透に伴い、周囲の粘性堤体土が崩壊する現象も確認されている。砂 質土系の左岸 3.4k, 4.2k の試料においては、CU試験では密詰め傾向の砂質土の挙動を示すが、吸水軟化試験によって も比較的小さな破壊応力比であることが判明し、平均有効応力の低下に伴い、せん断強度が低下することがわかる。特 に左岸 4.2k の試料においては、吸水軟化試験における破壊応力比は、CU試験で得られる破壊応力比以下の場合もあり、 浸透に対して脆弱であると考えられ、それが法すべり発生要因の一つとなっていると考えられる。
