透水性基礎地盤上の河川堤防の越流決壊挙動

名城大学 国際会員 ○小高 猛司 名城大学大学院 正会員 夏目 将嗣 日本工営∕名城大学 国際会員 李 圭太 名城大学 正会員 岡本 隆明

Overflow failure behavior of river embankments on permeable foundation ground

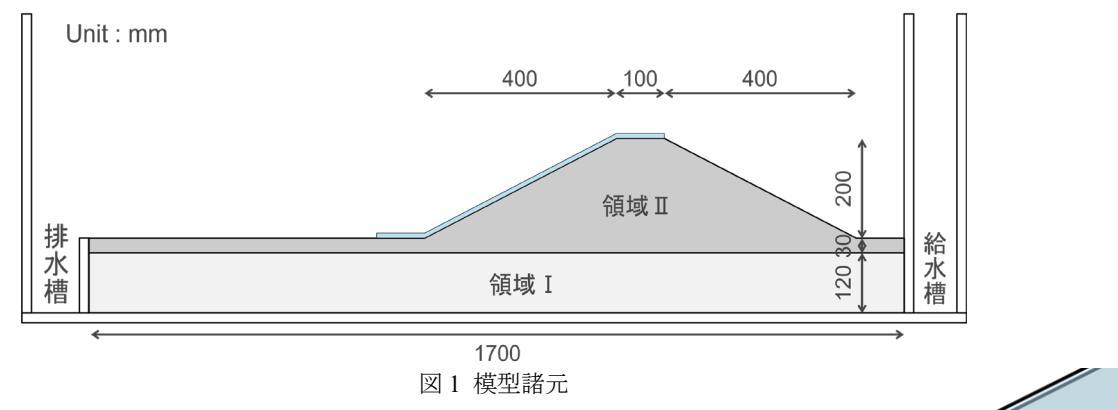
模型の諸元を図 1,実験 Case の概要を表 1 に示す。Case1~4 においては、領域 I (基礎地盤)、領域 I (被覆土層・堤体)のいず れにも三河珪砂 8 号砂(間隙比 e=1.06,透水係数 $k=3.98 \times 10^{-5} \text{m/s}$)を用い、Case5 と 6 においては、領域 I (基礎地盤)にのみ三河珪 砂 3 号砂(間隙比 e=0.95,透水係数 $k=2.67 \times 10^{-3} \text{m/s}$)を用いた。また、被覆材にはアクリル板を用い、越流水が流入しないようにアク リル板の両側に止水ゴムを張り、実験装置の壁面同士で挟み込むように固定して実験を行った。

実験手順は、Casel~4 においては、別報 ¹⁾を参照されたい。Case5 と 6 においては、まず、領域 I (基礎地盤)を三河珪砂 3 号砂を 含水比 4%になるように調整した後、所定の間隙比になるよう丁寧に締め固めを行い、基礎地盤を作製し、その後の領域 II に以降につ いては、別報 ¹⁾と同様に模型地盤を作製し、アクリル板を天端・裏法面・法尻部に設置した。次に、給水槽の水位を水槽底面から 100mm に保ちながら 90 分間給水を続け、堤体材料を湿潤させた。その後、給水槽の水位を一気に上昇させ、越流水深 10mm になるよ うに水位を保ち、越流に伴う堤体挙動の観察を行った。模型地盤の上面と正面からビデオ撮影を行い、堤体の変状が見られなくなるま で最大で 90 分間越流させ続け実験を行った。堤体法尻部への保護工の設置状況を図 2 に示す。

衣 I 夫帜 Case 帆安				
	表面被覆の条件	模型地盤の土材料	参照	
Case1	天端・裏法面		別報1),本報	(a)法尻保護工なし
Case2	天端・裏法面・法尻(5cm)	領域 I : 珪砂 8 号	別報1)	10cm
Case3	天端・裏法面・法尻(10cm)	領域Ⅱ:珪砂8号	別報1),本報	\rightarrow
Case4	天端・裏法面・法尻(15cm)		別報1)	
Case5	天端・裏法面	領域 I: 珪砂 3 号	本報	(b)法尻保護工10cm
Case6	天端・裏法面・法尻(10cm)	領域Ⅱ:珪砂8号	本報	図2 法尻保護工の設置位置

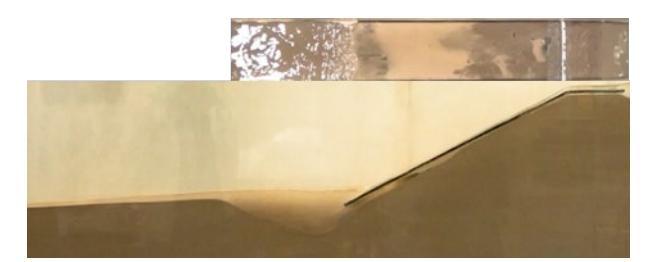
写真1に Casel の実験結果を示す。越流水が法尻部に到達すると、川裏側の基礎地盤が侵食され、堤体法尻への吸出しによって堤体土 砂が川裏側に流出し、裏法面被覆材に沿って川表側への内部侵食(backward erosion)が進行し始める.その後、さらに透水性に大きな ギャップのある堤体と被覆材との境界に沿って川表側への内部侵食が進行し、越流開始から12分53秒で被覆材に沿って生じた水みち が連通することで一気に崩壊が進み決壊へと至った.

写真1 Case1(越流開始から12分53秒)

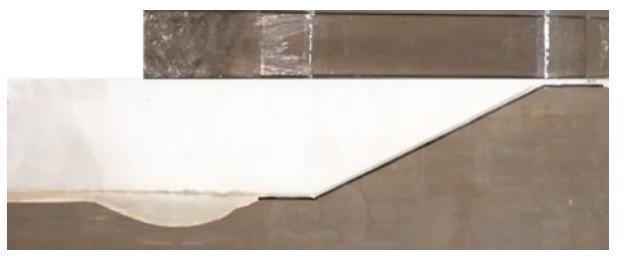
写真2に Case3の実験結果を示す。越流水が法尻に到達すると法尻保護工よりも川裏側の基礎地盤が侵食される。その後も川裏側への基礎地盤の侵食が徐々に拡大していくが、Case1のような吸出しによる堤体土砂の流出や川表側への内部侵食は見られず、その後も 堤体の変状は見られなかった。

写真2 Case3(越流開始から90分)

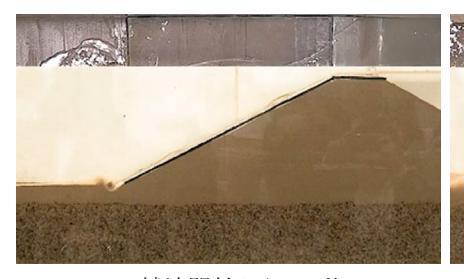
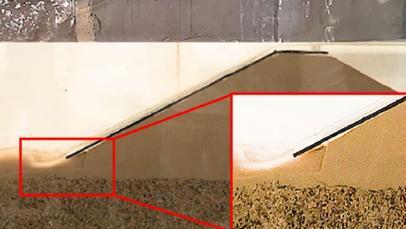
写真3に Case5の実験結果を示す。Casel では、吸出しによる堤体法尻部への内部侵食をトリガーとして、最終的に堤体が一気に決壊へと至った。法尻部の吸い出しは、川表側から供給されて堤体内を浸透して法尻に到達した浸透水によって土粒子が押し流されて流出する現象であると考えられる。写真3(b)に示すように、高透水性基礎地盤を有する Case5 においては、基礎地盤から潤沢に供給される浸透水によって法尻部の土砂の流出が促進されることにより、被覆材と堤体の間のパイピングが急速に進展し、天端と水みちが連通することによって一気に決壊に至る(写真3(c))。

(a) 越流開始から 56 秒

(c)越流開始から 96 秒

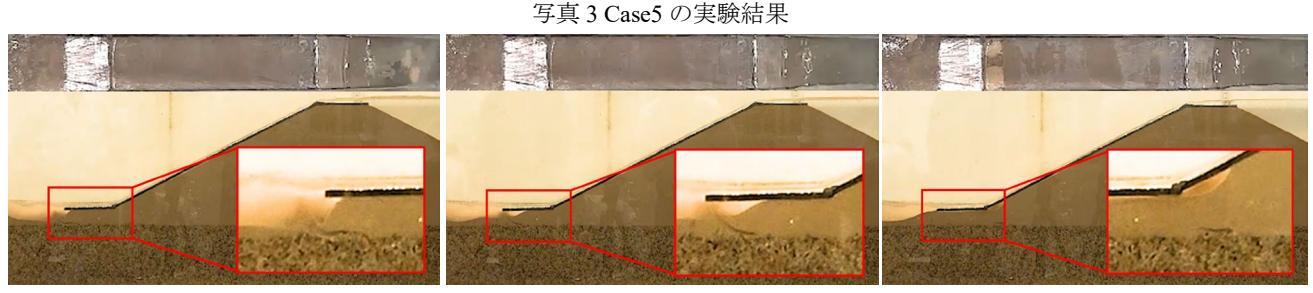
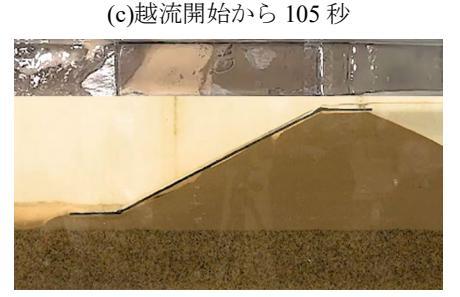
写真 4 Case6 の実験結果

写真4には法尻保護工(100mm)の Case6の実験結果を示す。堤体と基礎地盤が同じ材料の Case3 では変状は見られなかったが、写 真4の(a)~(c)の順に示すように、基礎地盤からの供給による浸透水によって、法面保護工下の領域Ⅱの被覆土層の土を流出させること により、基礎地盤からの供給水の水みちが徐々に川表側に移動することによってパイピングが進行し、やがて決壊に至る(写真 4(d))。

(a) 越流開始から 75 秒

(b)越流開始から 85 秒

(d) 越流開始から 275 秒

以上の結果より,法尻保護工下の地盤の安定性が,決壊に至るかどうかを含めて,そ の後の堤防の安定性に大きく影響を与えることが示された。越流の有無に拘わらず,基 盤排水工やドレーンを用いて高透水性基礎地盤の河川堤防においては,パイピングの発 生を抑制することが極めて重要である²⁾。
