名城大学	学生会員	○夏目将嗣		
名城大学	正会員	小高猛司		
静岡県		杉本敏彦,	西川 茂,	大野正敏

## 1. はじめに

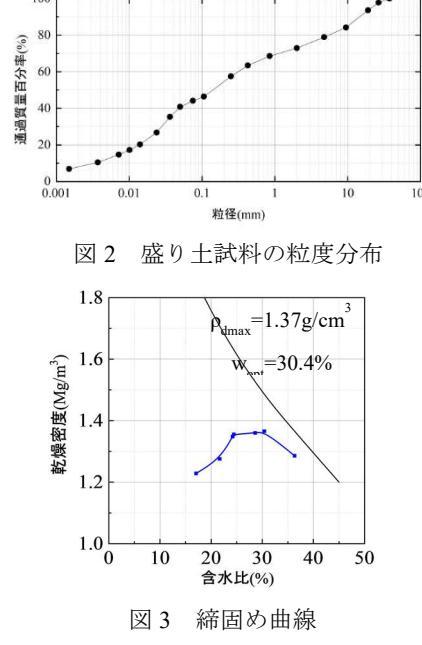
試験試料は逢初川源頭部右岸側の盛り土が落ち残った箇所において,ス コップで掘り起こして採取した黒色盛り土の地盤材料であり,図2にその 粒度分布を示す。砂置換法による現場密度試験と非繰返し法の突固めによ る締固め試験(JISA1210A-b 法)を実施した結果(図3),現場の乾燥密 度 $\rho_d = 1.09 \text{ g/cm}^3$ ,最適含水比  $w_{opt} = 30.4 \%$ ,最大乾燥密度 $\rho_{dmax} = 1.37 \text{ g/cm}^3$ となり,現場の盛り土の締固め度は 80%以下だったと推察された。 この現場の乾燥密度を基に締め固めて作製した三軸供試体に対して,吸水 軟化試験 <sup>5)</sup>を実施した。

供試体は直径 50 mm,高さ 100 mmの円柱形であり、9.5 mm以上の礫を 取り除いたせん頭粒度調整試料を用いた。供試体作製時の乾燥密度は、圧 密過程での体積圧縮を見越して $\rho_d = 0.92 \text{ g/cm}^3$ とした。この供試体を二重 負圧法で飽和化させた後、有効拘束圧 50、100、150 kPa で等方圧密を行 い、非排水三軸圧縮試験(CUB 試験)と吸水軟化試験を実施した。なお、 有効拘束圧 100 kPa での等方圧密後の供試体の乾燥密度は $\rho_d = 1.19 \text{ g/cm}^3$

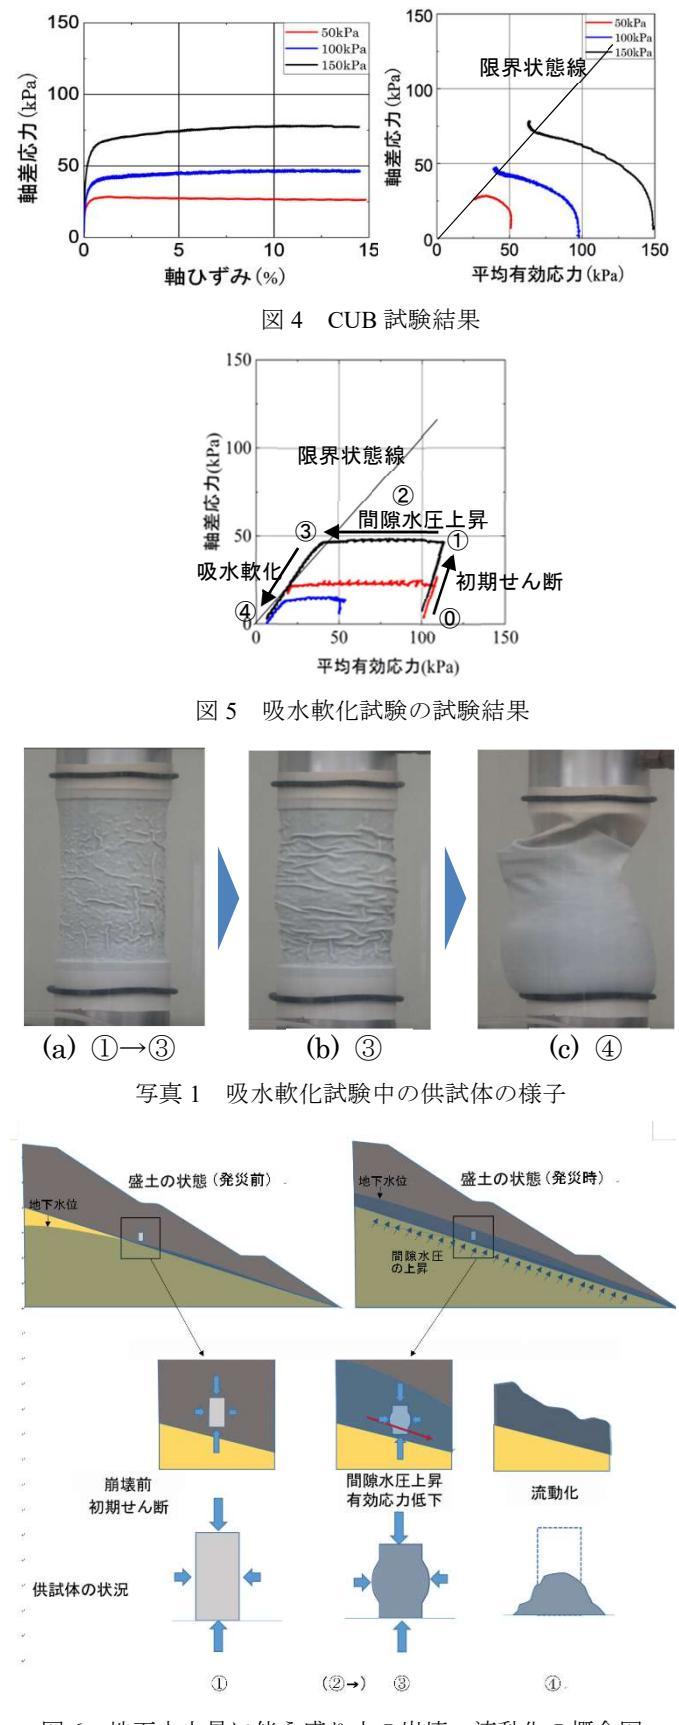
図6 地下水上昇に伴う盛り土の崩壊・流動化の概念図

図4にCUB試験の結果を示す。有効応力経路より崩壊盛り土はゆる詰めの土のせん断挙動を示しており, 限界応力比q/p'は1.0程度で強度の低い土であったことがわかる。 吸水軟化試験の結果を図 5,吸水軟化試験中の供試 体の様子を写真1に示す。今回の盛り土の崩壊の過程 は,降雨前の盛り土内での初期せん断が作用した状態 から,盛り土内への地下水流入に伴って間隙水圧が上 昇したと考えられる。これを三軸試験装置内で模擬す るために,初期せん断が作用した状態のまま,間隙水 圧を徐々に上昇させていく吸水軟化試験を行った。図 6 は今回の盛り土の崩壊過程を模擬したポンチ絵で あり,以下説明する吸水軟化試験の各段階が,盛り土 崩壊のどの過程にあたるかについて概念的に示した。

まず,有効拘束圧(100 kPa)をかけた状態で軸圧を 増大させていくと, 軸差応力が①のところまで上昇し ていく。軸差応力が①に達すると、その軸差応力を一 定に保ちながら、すなわち、初期のせん断応力を作用 させたまま,間隙水圧の増加に伴い横軸の平均有効応 力が低下していく(②)。やがて図3から得られる限 界状態付近に到達する(③)と、その時点まではほと んど軸ひずみも体積膨張も発生していなかった供試 体に急激に変化が現れて、一気に土の崩壊が始まる。 この状態が、地下水流入によって、盛り土がすべり破 壊を始める状態となる。土はこの状態に到達すると, それまで維持してきた骨格構造の急激な劣化が生じ 始めるために、土粒子間の間隙に容易に水を吸い込め るようになり,軟化をしながら間隙内に水を取り込み 続けることにより,固体状の土が有効応力を消失した 液状化した状態(④)にまで変化する。その状態に達 すると土は容易に流動化してしまう。

図5に示した吸水軟化試験の有効応力経路は,数値 解析によって得られた図1に示す盛り土底面のすべ り面上の土の有効応力経路に相当するものであり,両 図が類似していることがわかる。

崩壊現場から採取した試料を用いて実施した吸水 軟化試験の結果,限界状態に到達してから急激に軟化 し始め,その後も吸水を伴い軟化し続け液状化するこ とが示された。その有効応力経路は,数値解析で示さ れたすべり面上の土の有効応力経路と類似している ことから,数値解析で予測された地下水流入による塑
