## 細粒分を多く含む被災堤体土の湿潤時の力学特性

### 1. はじめに

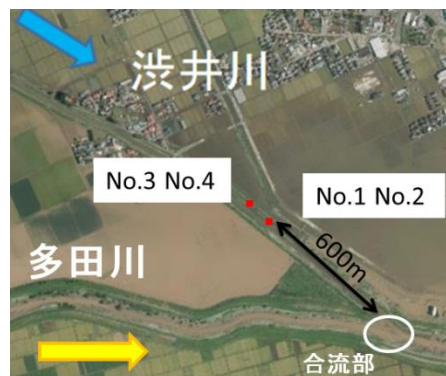
写真 1 試料採取位置<sup>3)</sup>

試料採取は、渋井川の開削調査現場にて渋井川左岸堤の合流部から 600m から 750m の 150m の範囲で堤体法面 19 箇所のサンプリングを実施した。著者らの研究グループで開発した簡易的な二重管サンプラー<sup>4)</sup>を用いてサンプリングを実施しており、1 箇所あたり約 50cm の不覚乱試料を採取した。本報では、合流部からおよそ 600m 上流の堤体で採取した No.1 と No.2 試料、およそ 700m 上流の堤体で採取した No.3 と No.4 試料の 4 箇所の土質試料を用いた。図 1 に三軸試験後の供試体の粒度分布である。図 1 より渋井川堤防土は、砂質シルトの No.3 の 50kPa 供試体を除いてシルト質砂に分類されるが総じて細粒分を多く含んでいる。なお、他
