# 一面せん断時における不飽和圧縮ベントナイトのせん断面の観察

名城大学 正会員 小高猛司  
名城大学大学院 学生会員 ○寺本優子  
元名城大学生 今場寿幸

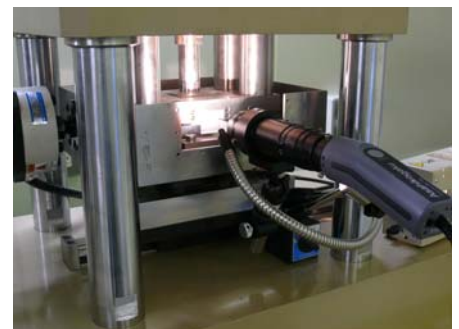
図2 マイクロスコープを用いた局  
所変形帯観察システム

高圧一面せん断試験装置、不飽和圧縮ベントナイト供試体の作製方法ならびに試験方法などは別報<sup>1)</sup>で示している。供試体はせん断帯の観察が容易なように矩形供試体であり、図1に示すようにせん断箱の前面に設置した硬質アクリル板を通して、マイクロスコープを用いて供試体の表面を図2のように観察する。マイクロスコープは図1に示すせん断箱右側の枠で囲った部分を撮影するように設置することで、せん断箱のエッジの部分から伝播してくるせん断帯が観察できる。せん断中に撮影したデジタル画像については、PIV 画像解析で撮影領域の各点における速度ベクトルを計測するとともに、1 次形状関数を用いて4 節点で囲まれる正方形要素毎のせん断ひずみを求めて、生成・発達するせん断帯の観察を行った。
